岩内町海岸保全施設長寿命化計画

(岩内港海岸御崎地区)

～ 堤防・護岸・胸壁編 ～

海岸管理者：岩内町

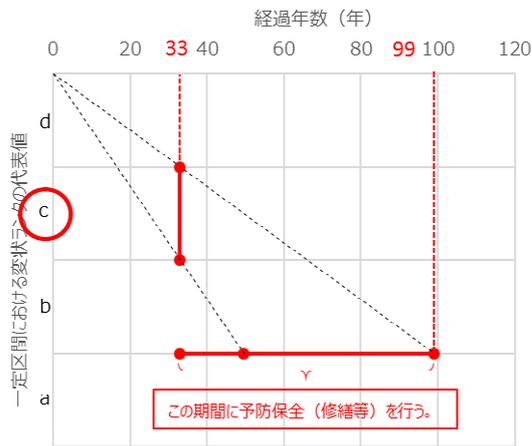
図 3.2(1) 一定区間 1
(変状ランク : c) の劣化予測線

一定区間 1 において確認されたランク c の変状は、波返工の垂直方向(部材の直交方向)ひび割れであり、スパンの中央付近に陸側と海側の同位置に発生していることから、部材を貫通して発生していると推察される。ひび割れの発生原因はコンクリートの初期の乾燥収縮と温度伸縮により、スパン中央付近に引張応力が集中した結果、発生したものと推察される。ひび割れの発生位置は嵩上げコンクリート部分であり、今後の変状連鎖による進展の可能性は低いと考えられる。スパン S-4 で確認されたひび割れは最大幅 1.5mm であったため、c 判定としたが、他のひび割れについては概ね幅 1mm 以下であり、d 判定となる。前述した劣化予測により c 判定の変状における予防保全対策実施期限年数は 65 年後(2083 年、改良工事から 92 年経過)と算出されたため、一定区間 1 については計画期間内に対策を計画せず、次回の定期点検以降で変状の進展が確認された時点で計画を変更するものとする。

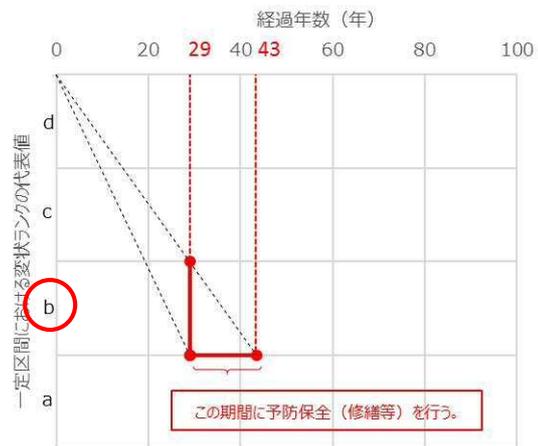
図 3.2(2) 一定区間 2
(変状ランク : b) の劣化予測線

一定区間 2 について健全度 B ランクと判定した要因は、変状ランク a の波返工天端付近の水平方向ひび割れ(幅 4mm、水平方向の打継面に発生した貫通ひび割れ)が確認されたが、現状では空洞が認められないためである。現状では、変状が施設全体の防護機能の低下に影響していないが、ひび割れ部分に発錆したセパレータが含まれており、セパレータ位置付近に垂直ひび割れが発生していることから、今後セパレータの腐食が進行した場合、コンクリートの断片的な落下による第三者災害や部分的な天端高の低下が懸念されるため、予防保全的な対策が必要であると考えられる。そのため、劣化因子となるセパレータ等の鋼材の除去を含む対策が必要となる。この変状ランク a のひび割れはスパン No. 42 のみに確認されているが、対策は一定区間全体を対象として計画する。

対策工法：波返工(嵩上コンクリート)上部の撤去更新

対策の概要：天端付近の水平方向ひび割れについて、ひび割れ上側のコンクリートの落下による第三者災害を予防する事を目的として波返工上部の更新を行う。水平ひび割れ位置は天端から 200～350mm 付近であるため、施工範囲は上部 0.5m 程度とする。

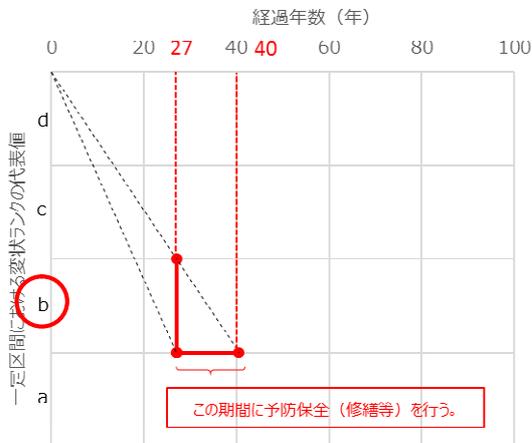
図 3.2(3) 一定区間 3
(変状ランク : b) の劣化予測線

一定区間 3 において健全度 B ランクと判定した要因は、変状ランク a の消波工断面の減少が確認されたが、現状では空洞が認められないためである。消波工の減少が確認された箇所は、終点側(河川付近)の 5 スパン(S-52～S-56)であり、その隣接スパン(S-46～S-51)については平成 28 年の災害復旧工事により消波工が追加されている。このことから、消波ブロックは災害時に移動したものと推察されるが、消波工の移動については今後も定期点検により観察する必要がある。また、消波工が減少しているスパンは現状で表法被覆工が露出している状況にあり、表法被覆工の変状が進展する恐れがあるため、予防保全的な必要があると考えられる。なお、対策の対象は終点側から 43m 程度(S-52～S-56)であるが、一定区間全体を対象として計画する。

対策工法：消波ブロックの追加

対策の概要：消波ブロックが減少した範囲に消波ブロックを追加して、減少した断面積を設計断面まで復旧する。

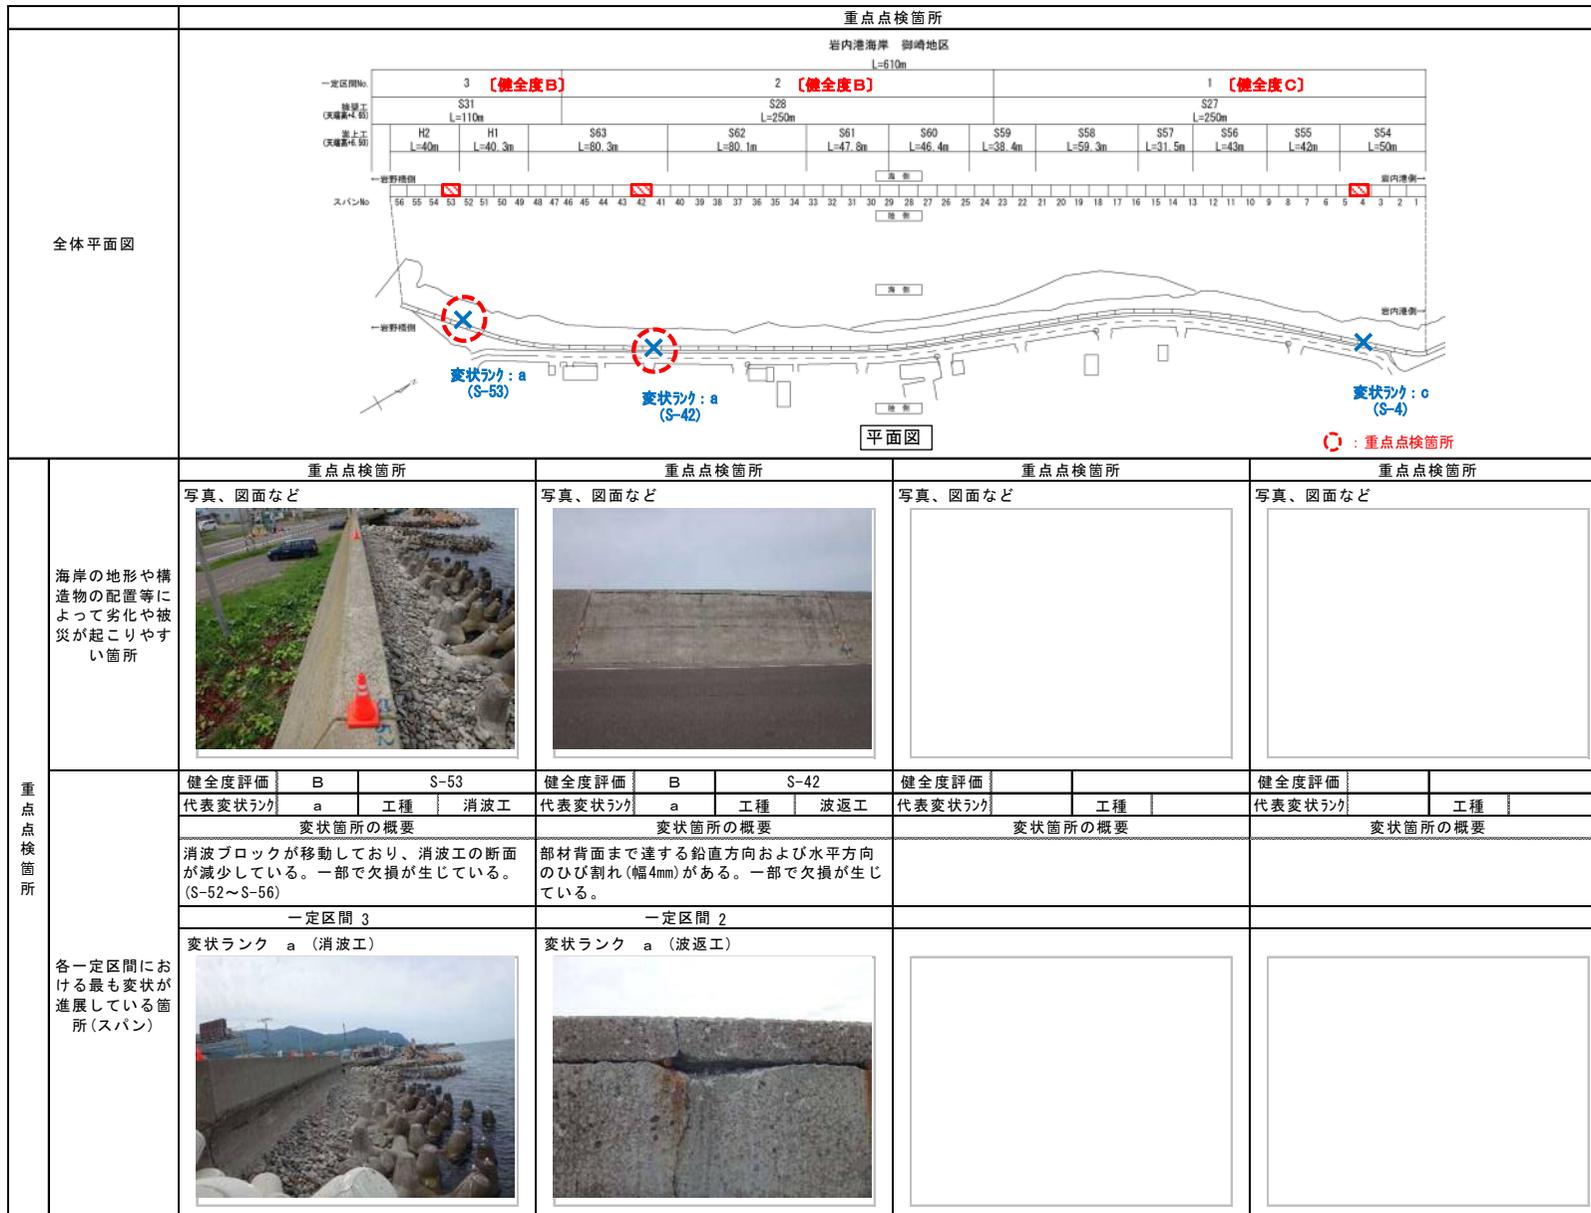
図 4.2 重点点検箇所シート

- ・一定区間 1：代表変状ランクは c であり、特に劣化や被災が起こりやすい状況は見受けられな
いため、重点点検箇所は設定しない。
- ・一定区間 2：S-42 において波返工天端付近に水平方向ひび割れが変状ランク a と判定されてお
り、重点点検箇所とする。
- ・一定区間 3：S-52～56 において消波工の移動による断面減少が変状ランク a と判定されており、
代表として S-53 を重点点検箇所とする。

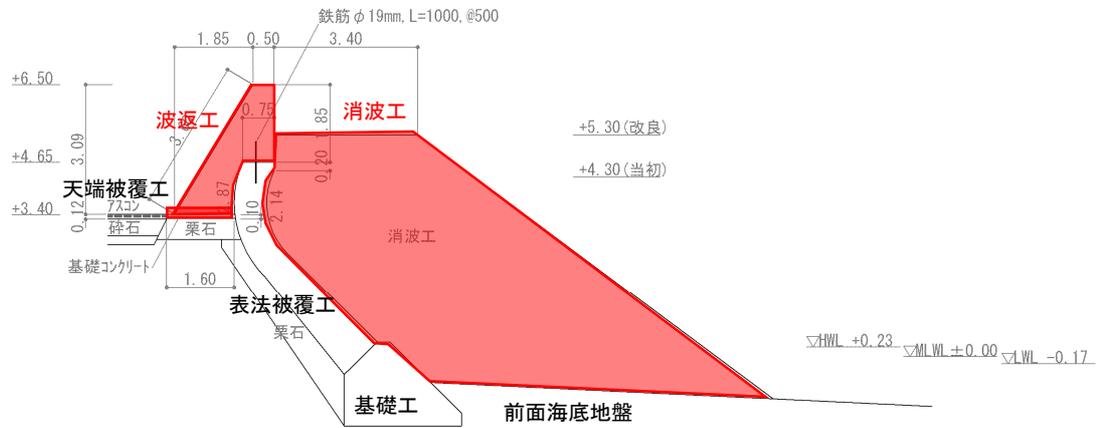
図 5.1 断面における修繕等の対象箇所

岩内港海岸御崎地区における修繕等の対策を実施する箇所として、健全度評価結果および変状ランクをもとに施設の断面位置を図5.1に示すとおり設定した。なお、天端被覆工のアスコン部分については、前面道路の修繕の際に修繕を実施するものとして、今回は修繕の対象としない。
