## 参考資料

参考資料 3 点検結果（変状ランクの判定・健全度評価結果）

参考資料 4 点検記録シート（一次点検、二次点検）

## 重点点検箇所シート

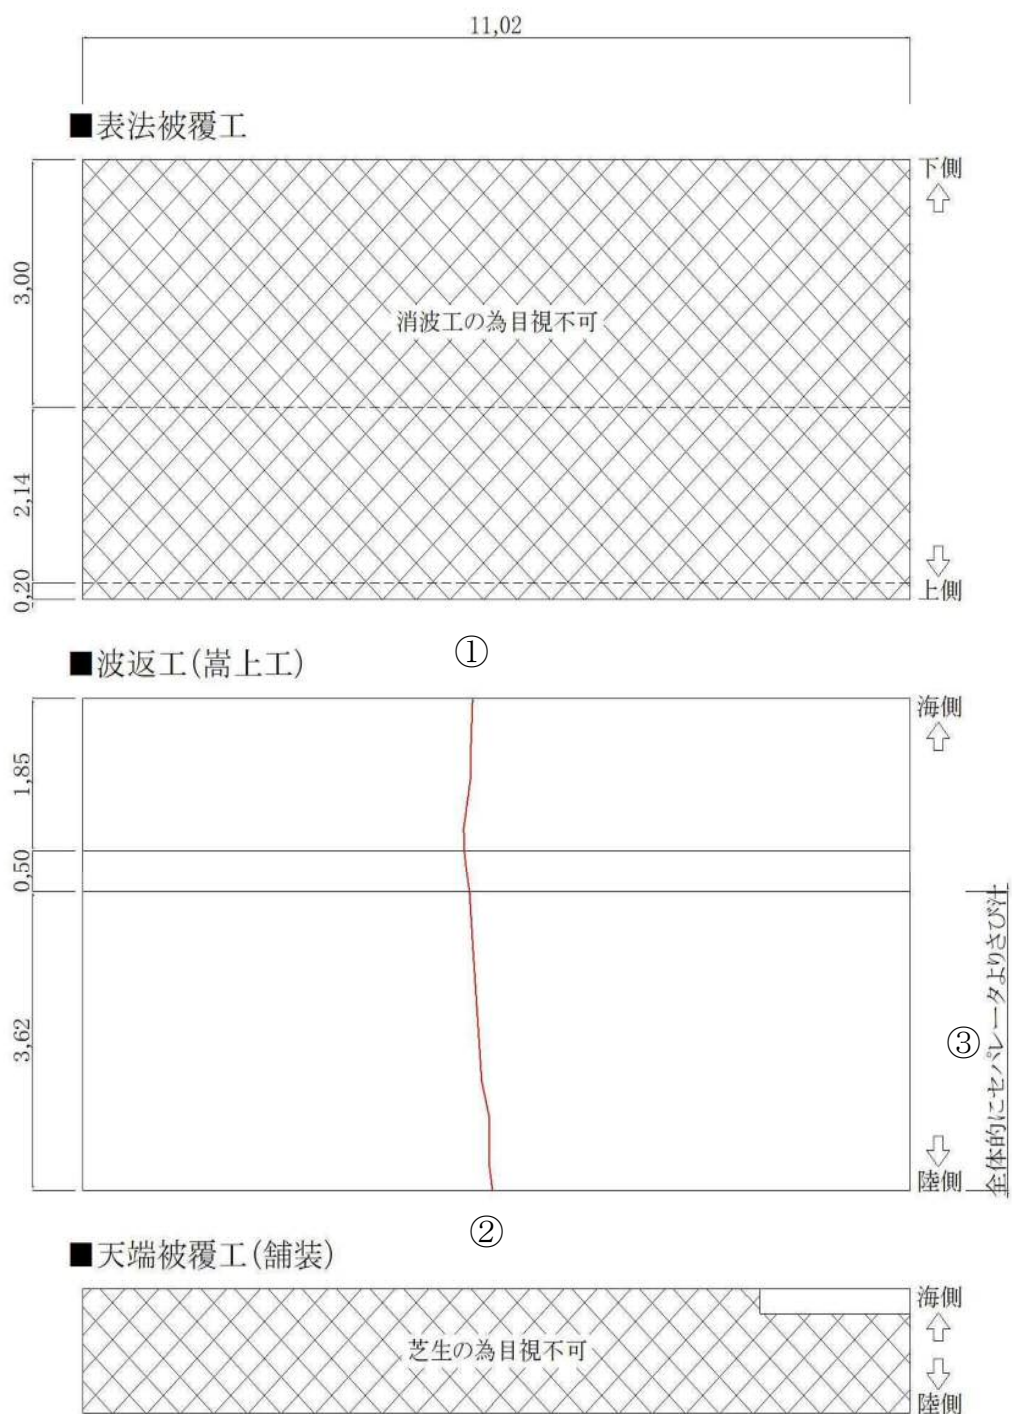
【写真位置図:写真番号の撮影位置を記入】

| 【点検概要記入欄】 | | | | | | | |
|---|---|---|---|---|---|---|---|
| 波返工 | ひび割れ | ■ | ひび割れがみられる | | | | 1,2 |

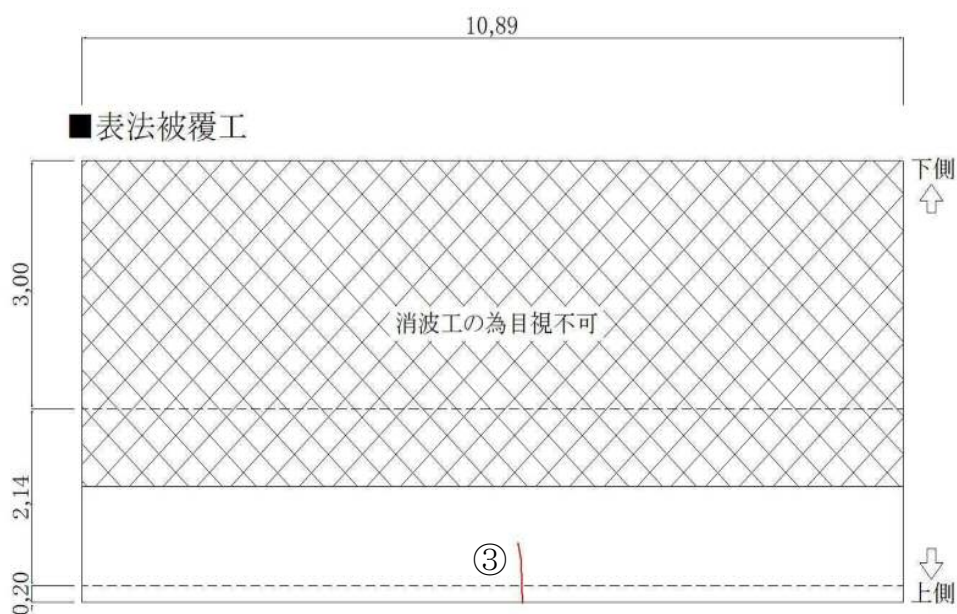
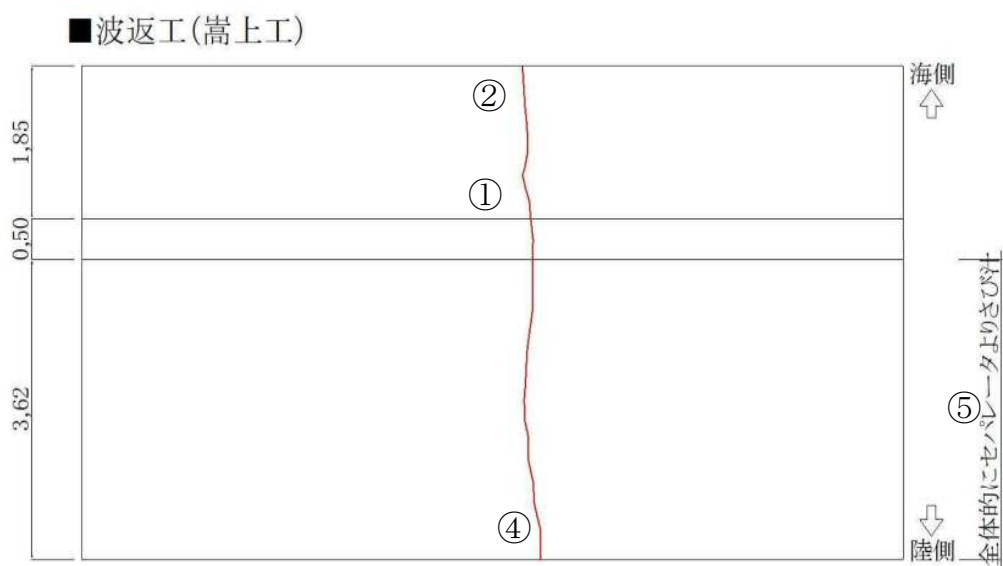
【写真位置図:写真番号の撮影位置を記入】

| 【点検概要記入欄】 | | | | | | | |
|---|---|---|---|---|---|---|---|
| 波返工 | ひび割れ | ■ | ひび割れがみられる | | | | 1,2,4 |
| | ひび割れ | ■ | ひび割れがみられる | | | | 6 |
| 表法被覆工 | ひび割れ | ■ | ひび割れがみられる | | | | 3 |

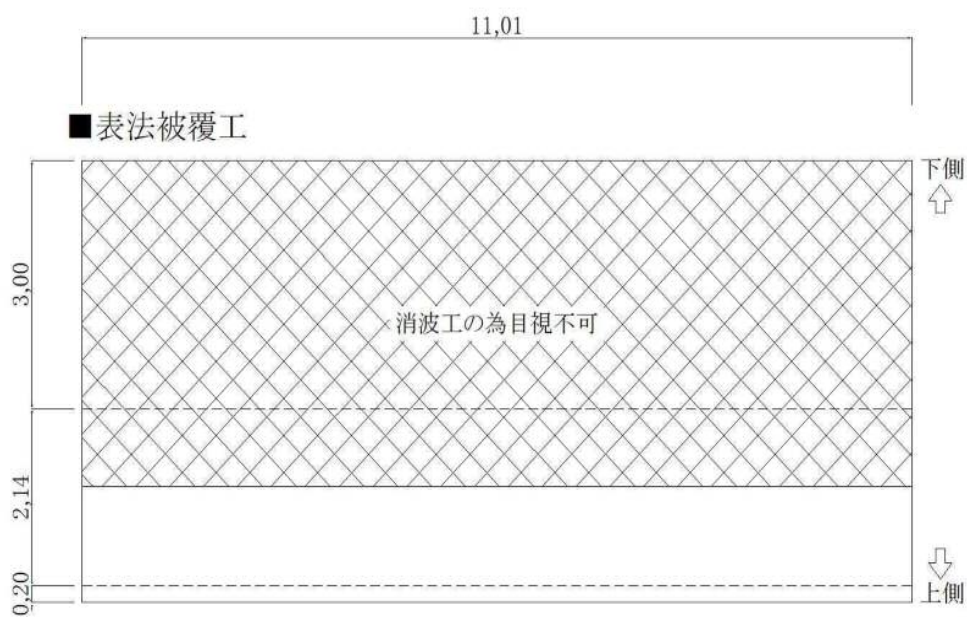
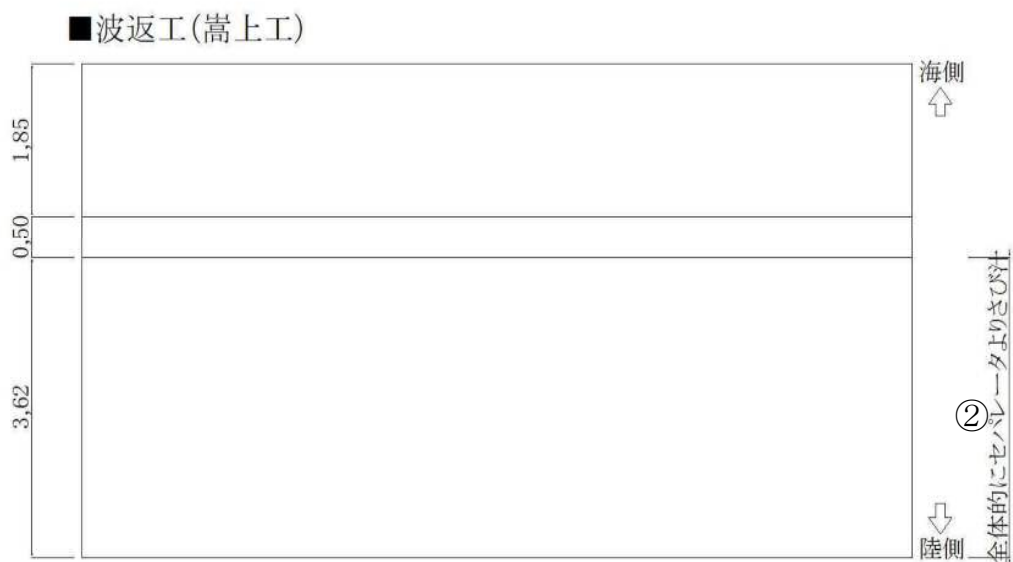
【写真位置図:写真番号の撮影位置を記入】

| 【点検概要記入欄】 | | | | | | | |
|---|---|---|---|---|---|---|---|
| | ひび割れ | ■ | ひび割れがみられる | | | | 1 |

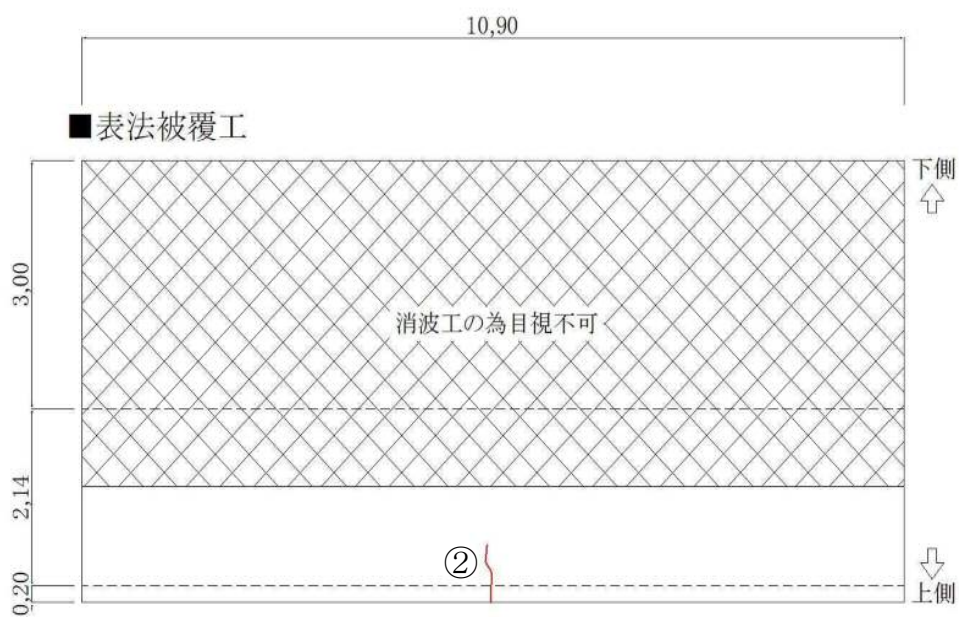
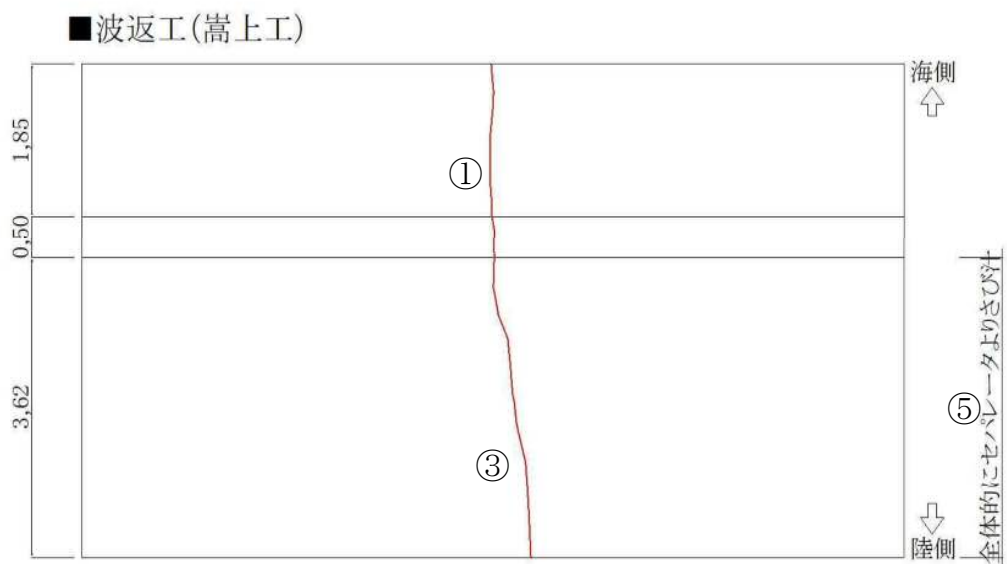
【写真位置図:写真番号の撮影位置を記入】

| 【点検概要記入欄】 | | | | | | | |
|---|---|---|---|---|---|---|---|
| 波返工 | ひび割れ | ■ | ひび割れがみられる | | | 1,3 | |
| | ひび割れ | ■ | ひび割れがみられる | | | 4 | |
| 表法被覆工 | ひび割れ | ■ | ひび割れがみられる | | | 2 | |

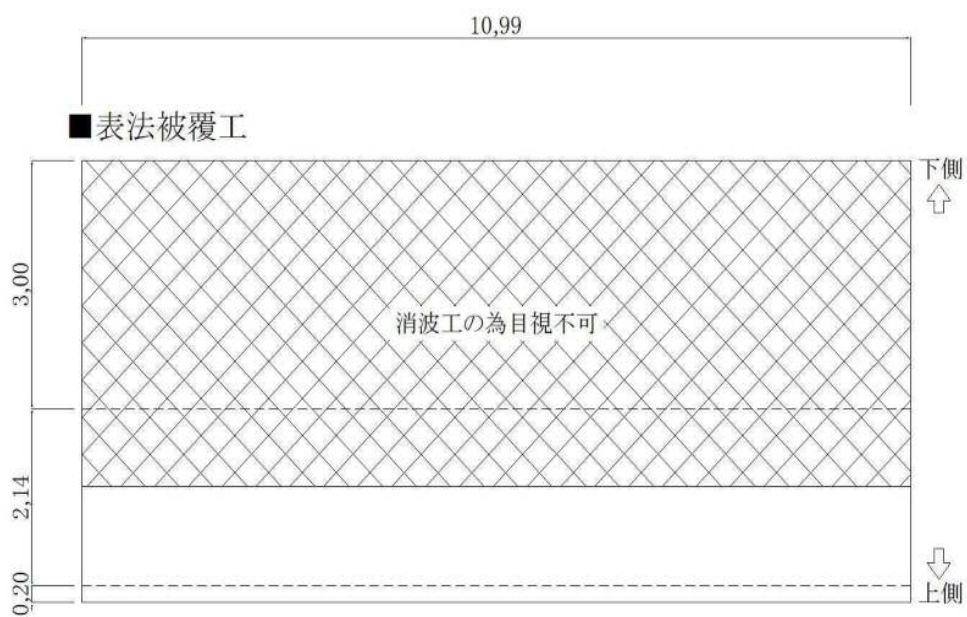
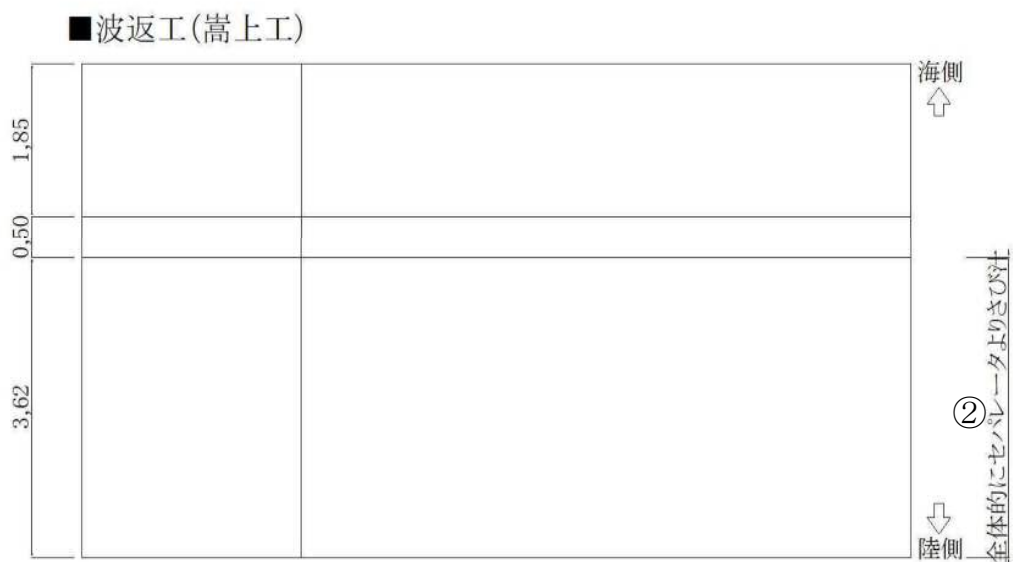
【写真位置図:写真番号の撮影位置を記入】

| 【点検概要記入欄】 | | | | | | | |
|---|---|---|---|---|---|---|---|
| | ひび割れ | ■ | ひび割れがみられる | | | | 1 |

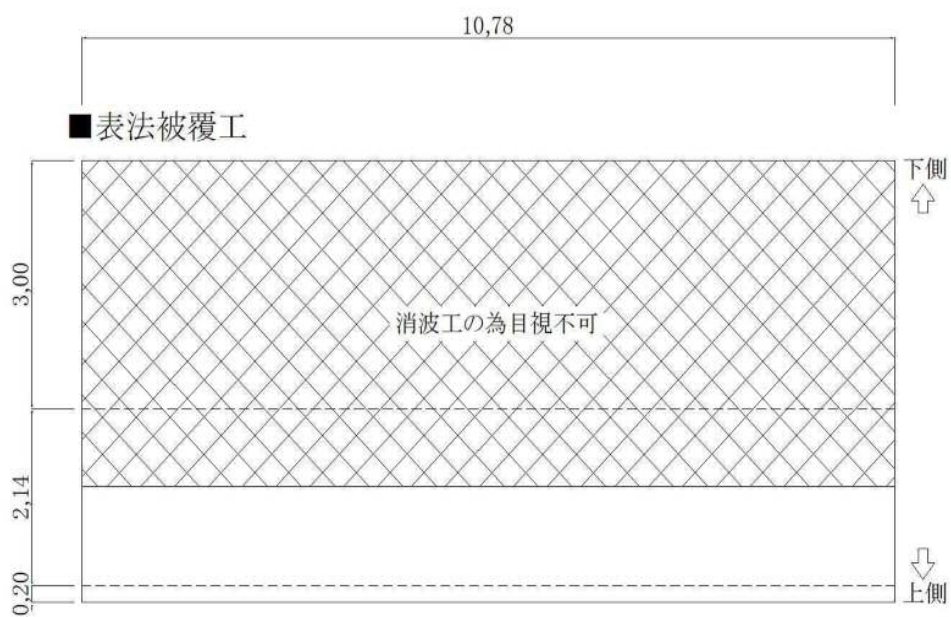
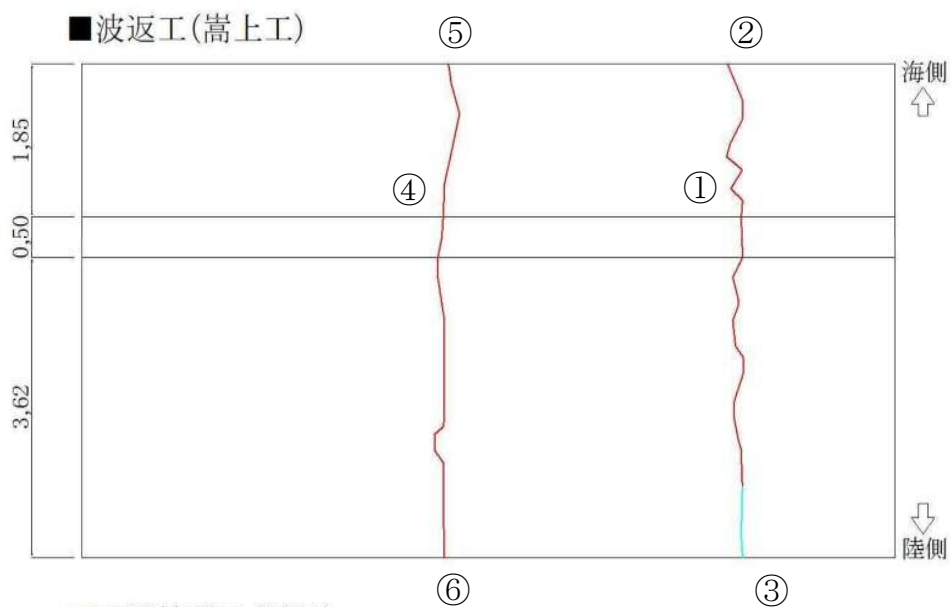
【写真位置図:写真番号の撮影位置を記入】

| 【点検概要記入欄】 | | | | | | | |
|---|---|---|---|---|---|---|---|
| 波返工 | ひび割れ | ■ | ひび割れがみられる | | | | 1～6 |
| | ひび割れ | ■ | ひび割れがみられる | | | | 7 |

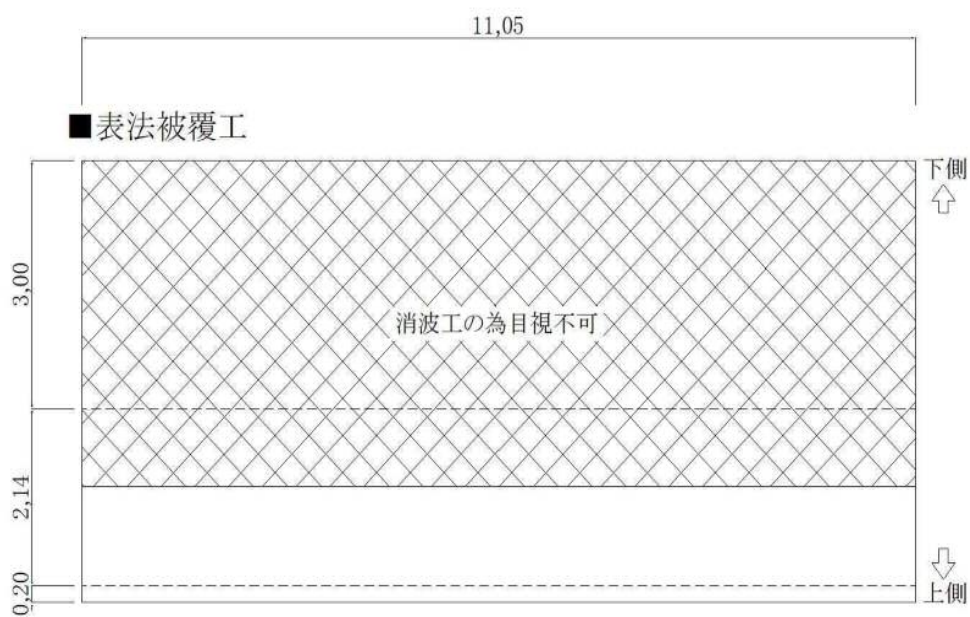
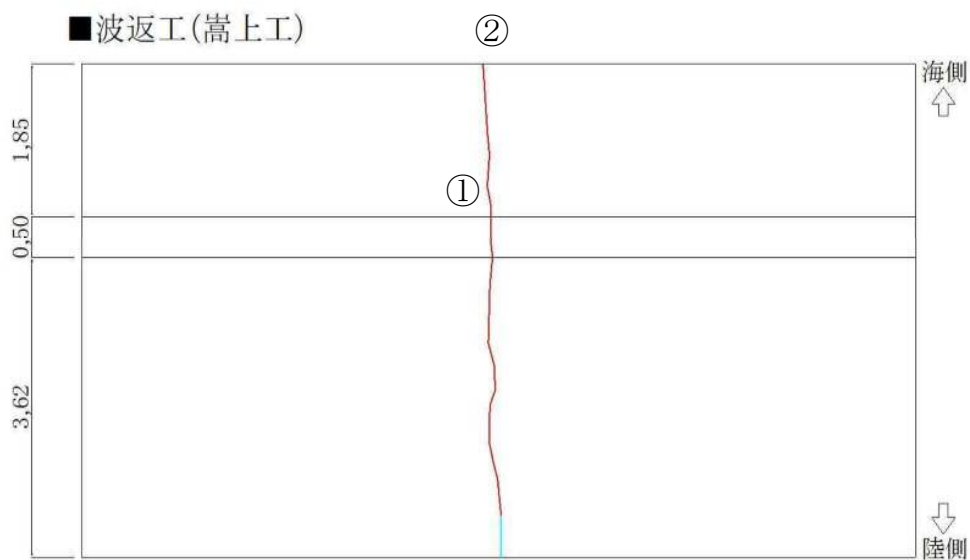
【写真位置図:写真番号の撮影位置を記入】

| 【点検概要記入欄】 | | | | | | | |
|---|---|---|---|---|---|---|---|
| 波返工 | ひび割れ | ■ | ひび割れがみられる | | | | 1～3 |

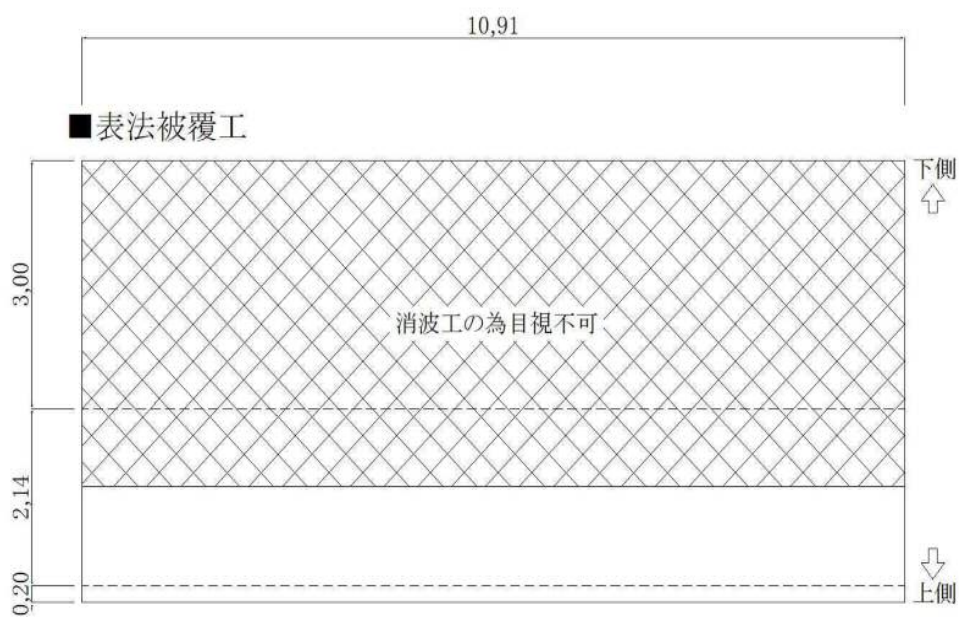
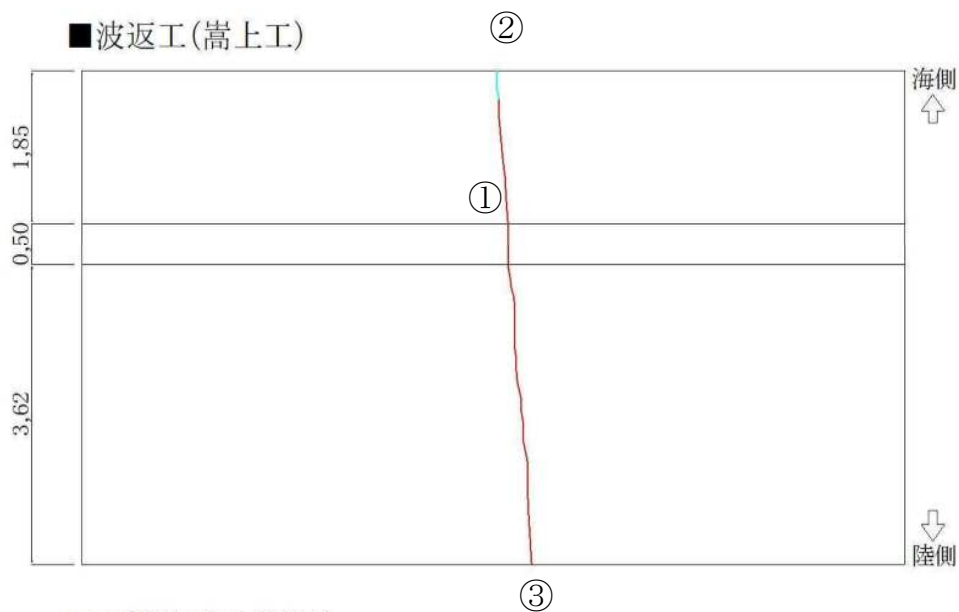
【写真位置図:写真番号の撮影位置を記入】

| 【点検概要記入欄】 | | | | | | | |
|---|---|---|---|---|---|---|---|
| 波返工 | ひび割れ | ■ | ひび割れがみられる | | | | 1～3 |

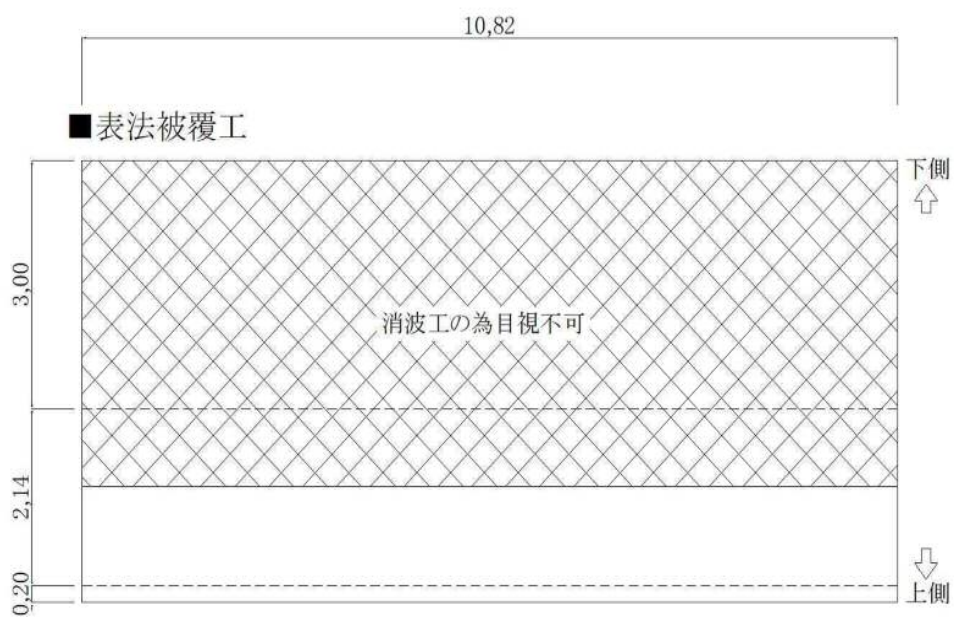
【写真位置図:写真番号の撮影位置を記入】

| 【点検概要記入欄】 | | | | | | | |
|---|---|---|---|---|---|---|---|
| | ひび割れ | ■ | ひび割れがみられる | | | | 1 |

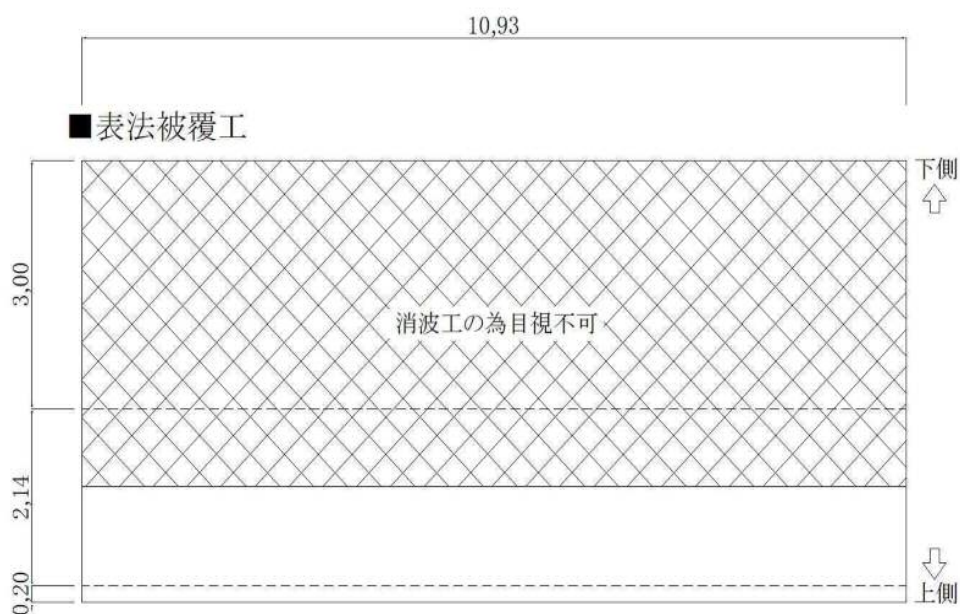
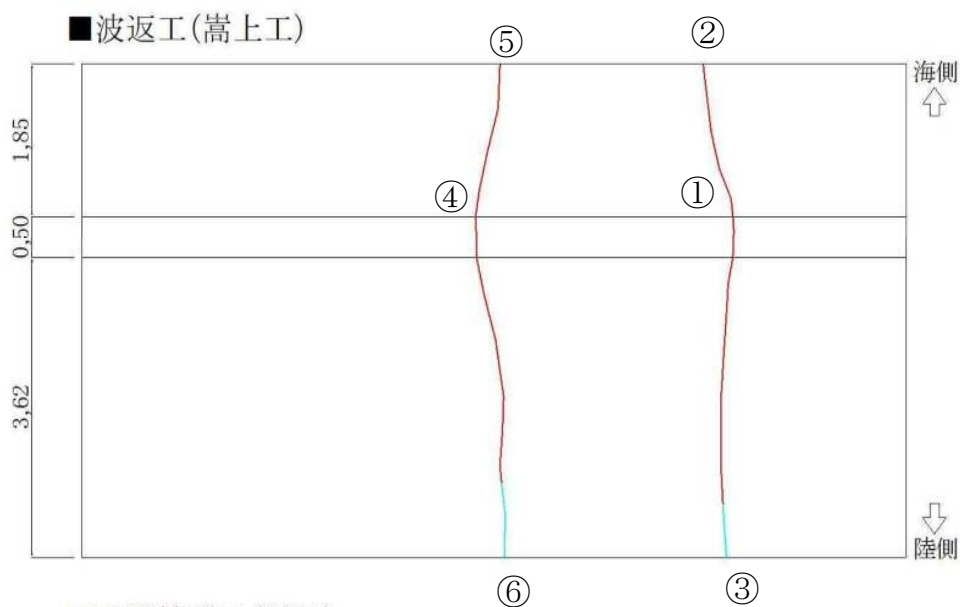
【写真位置図:写真番号の撮影位置を記入】

| 【点検概要記入欄】 | | | | | | | |
|---|---|---|---|---|---|---|---|
| 波返工 | ひび割れ | ■ | ひび割れがみられる | | | | 1～6 |

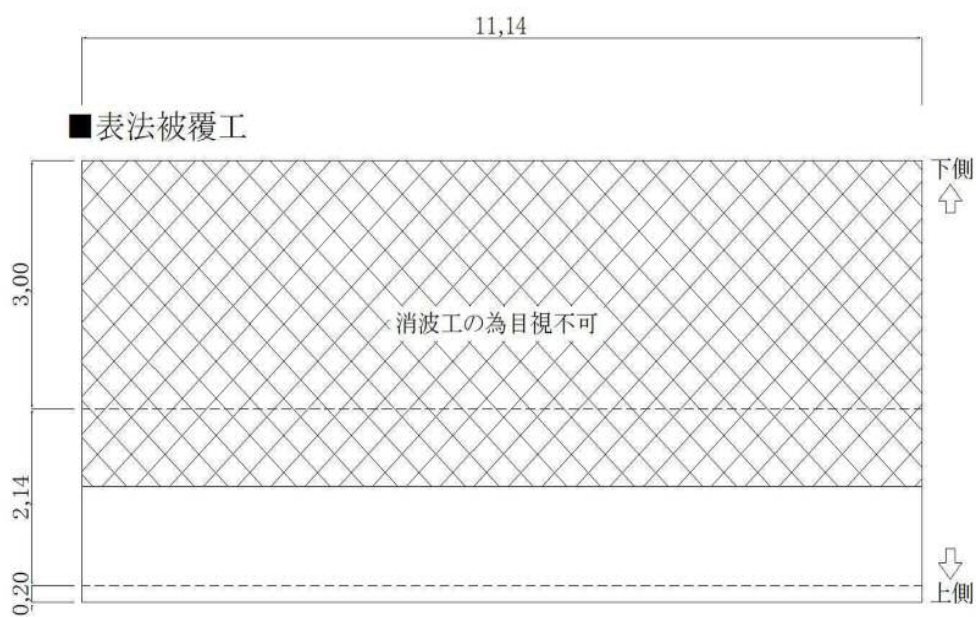
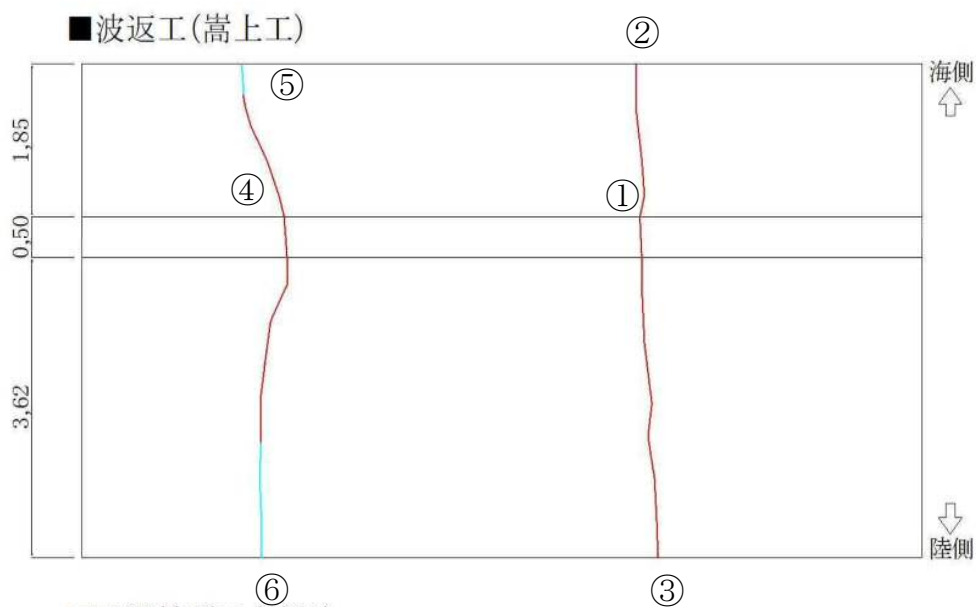
【写真位置図:写真番号の撮影位置を記入】

| 【点検概要記入欄】 | | | | | | | |
|---|---|---|---|---|---|---|---|
| 波返工 | ひび割れ | ■ | ひび割れがみられる | | | | 1～6 |
