橋梁名	路線名	所在地	起点側	緯度	42° 57' 52.76"	
				経度	140° 31' 24.88"	
西老古美橋 (フリガナ)ニシオコミハシ	権太川西老古美線	北海道岩内郡岩内町野東				
管理者名	点検実施年月日	路下条件	代替路の有無	自専道or一般道	緊急輸送道路	占用物件(名称)
北海道岩内町	2017.9.5	野東川	有	一般道	その他	水道管

部材単位の診断(各部材毎に最悪値を記入)

道路橋毎の健全性の診断(判定区分I~IV)

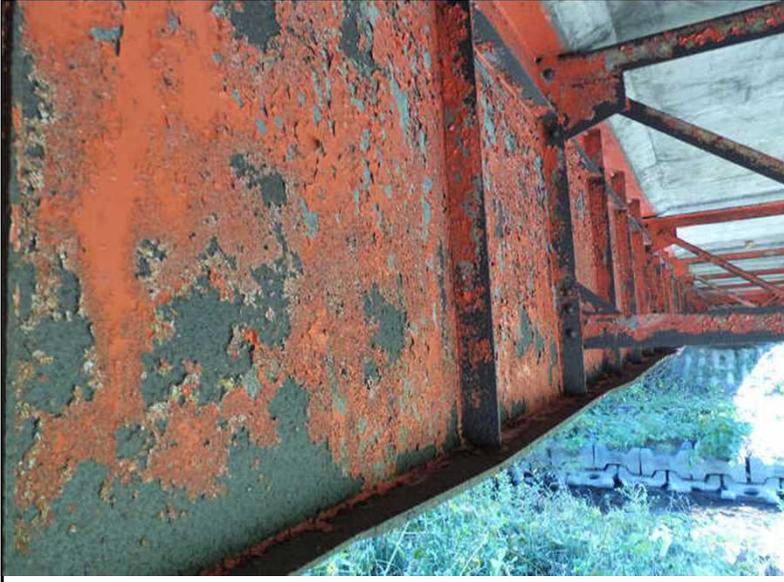
<p>写真1 上部構造・主桁(主桁01)【判定区分: Ⅱ】</p>

点検者		シビテック・道土木・エーティツ		点検責任者		丸山 尚	
点検時に記録				措置後に記録			
部材名	判定区分 (I~IV)	変状の種類 (II以上の場合 に記載)	備考(写真番号、 位置等が分かる ように記載)	措置後の 判定区分	変状の種類	措置及び判定 実施年月日	
上部構造	主桁	II	防食機能の劣化	写真001,主桁01			
	横桁	II	防食機能の劣化	写真002,横桁01			
	床版	III	うき・剥離・鉄筋露出	写真003,床版03			
下部構造	I						
支承部	II	腐食	写真005,支承部102				
その他	III	うき・剥離・鉄筋露出	写真006,地覆01

点検時に記録		措置後に記録	
(判定区分)	(所見等)	(再判定区分)	(再判定実施年月日)
III	床版・地覆・防護柵補修を早期に実施する。上部工塗装塗替、伸縮取替・橋面防水、支承補修を実施することが望ましい。
