橋梁名	路線名	所在地	起点側	緯度	42° 58' 33.55"		
				経度	140° 30' 51.55"		
神社参道橋 (フリガナ)シヅヤサトウハシ		神社通り					
管理者名	点検実施年月日	路下条件	代替路の有無	自専道or一般道	緊急輸送道路	占用物件(名称)	
北海道岩内町	2019.11.25	運上屋川	無	一般道

橋梁名	路線名	所在地	起点側	緯度	42° 58' 32.74"	
				経度	140° 31' 4.65"	
老松橋 (フリガナ)オイマツハシ	幌似街道八幡通り					
管理者名	点検実施年月日	路下条件	代替路の有無	自専道or一般道	緊急輸送道路	占用物件(名称)
北海道岩内町	2019.11.25	運上屋川	有	一般道

橋梁名	路線名	所在地	起点側	緯度	42° 55' 54.76"		
				経度	140° 24' 40.18"		
雷電うきよ橋 (フリガナ)ライデンウキヨハシ		親子別雷電鉱山線	北海道岩内郡岩内町敷島内				
管理者名	点検実施年月日	路下条件	代替路の有無	自専道or一般道	緊急輸送道路	占用物件(名称)	
北海道岩内町	2019.11.25	親子別川	有	一般道

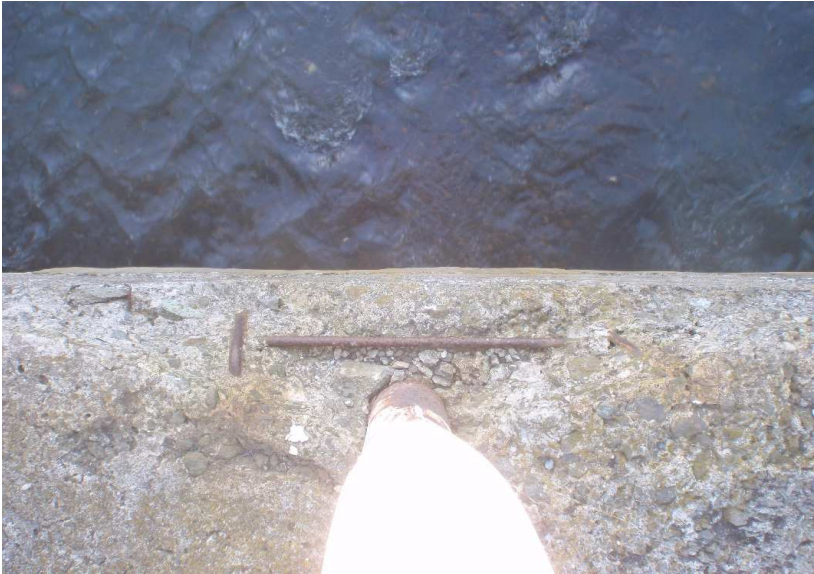
写真6 その他(地覆01)【判定区分: Ⅲ】	—【判定区分: 】

点検者				佐藤 啓大		点検責任者		佐藤 啓大	
点検時に記録				措置後に記録					
部材名		判定区分 (I~IV)	変状の種類 (II以上の場合に記載)	備考(写真番号、位置等が分かるように記載)		措置後の判定区分		措置及び判定実施年月日	
上部構造	主桁	III	剥離・鉄筋露出	写真001,主桁31					
	横桁								
	床版	III	漏水・遊離石灰	写真003,床版02					
下部構造		III	剥離・鉄筋露出	写真004,下部工01					
支承部		I							
その他		III	うき・剥離・鉄筋露出	写真006,地覆01

点検時に記録		措置後に記録	
(判定区分)	(所見等)	(再判定区分)	(再判定実施年月日)
III	主桁、下部工の断面補修及び地覆補修を実施することが望ましい。橋面防水及び伸縮装置取替を実施することが望ましい。
