橋梁名•所在地•管理者名等

橋梁名	路線名	 所在地	地		·				橋梁ID
				起点側	経度	140°	29′ 5	59.91"	42.97656,140.49997
相生橋 (フリガナ)アイオイバシ	薄田通り	北海道岩内郡岩内町相生							
管理者名	定期点検実施年月日	路下条件	代替路の有無	自専道c	r一般道	緊急	輸送	道路	占用物件(名称)
北海道岩内町	2022.08.29	野東川	有	一般道

定期点検者 (株)シビテック 佐々木正和

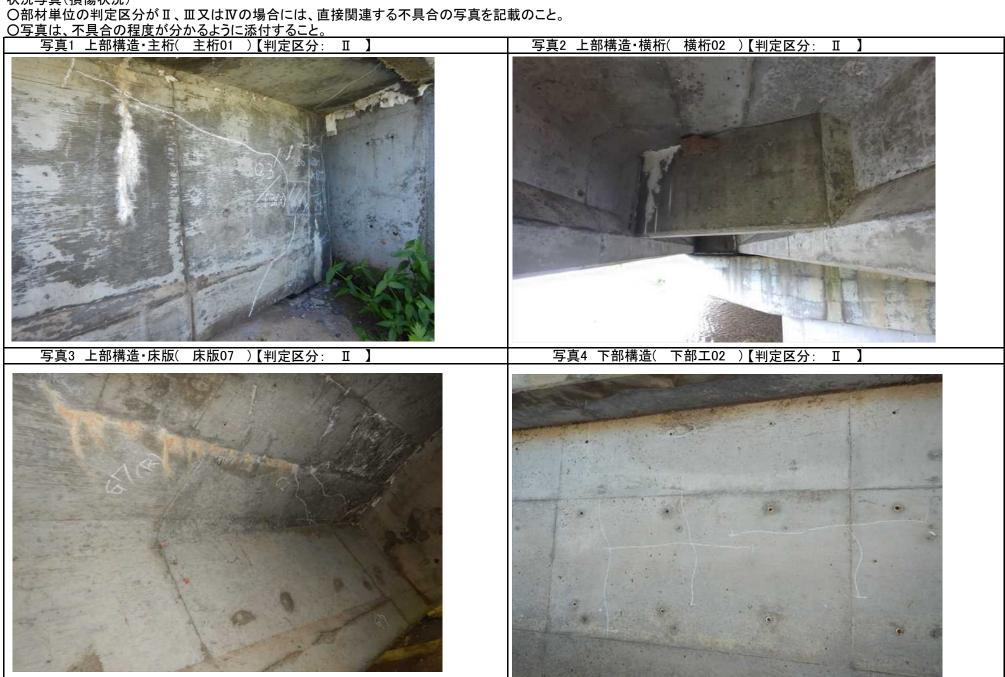
主桁・床版・下部工にひびわれや遊離石灰が確認されるが、進行性はないため予防保全段階とする。

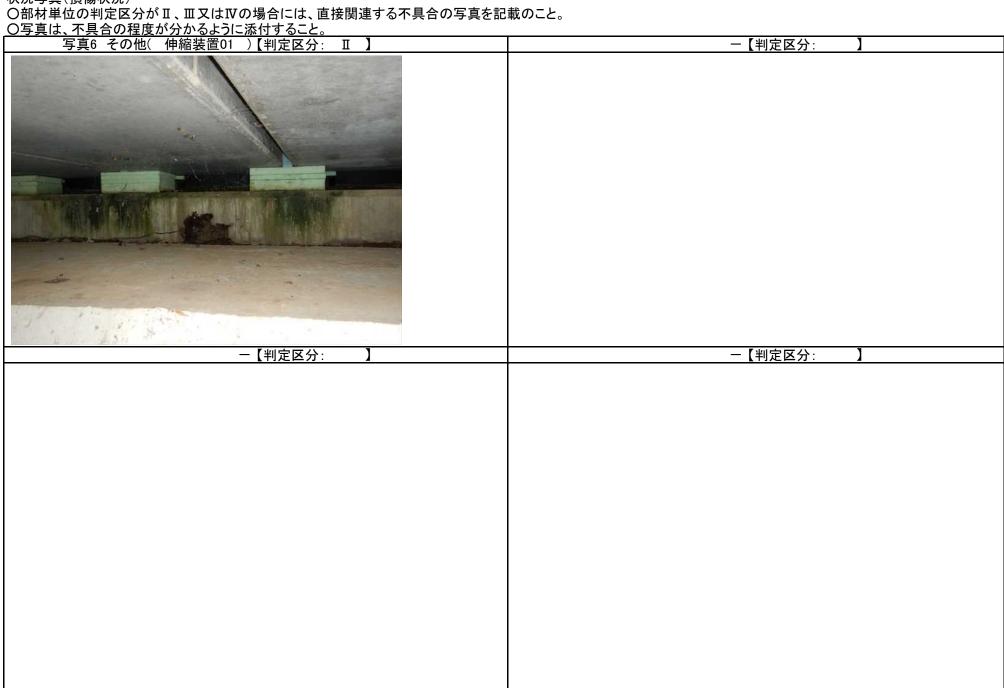
健全であるが、伸縮装置の取替を実施することが望ましい。

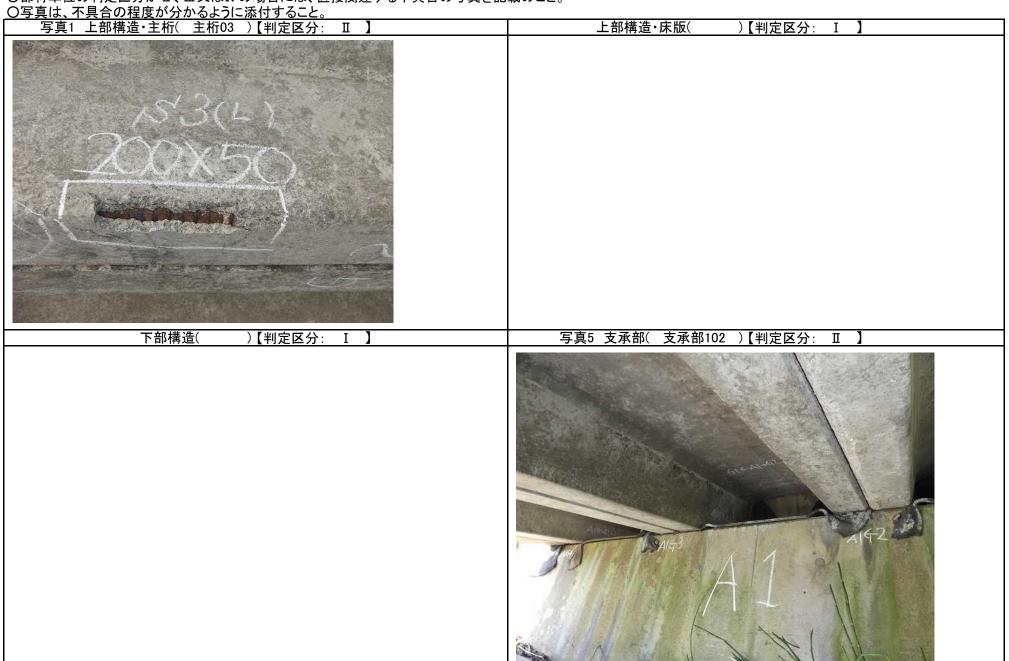
|主桁に鉄筋露出が確認される。支承に荷重によるつぶれがみられる(材質劣化)。また、伸縮装置についても経年劣化による脱落が確認される。

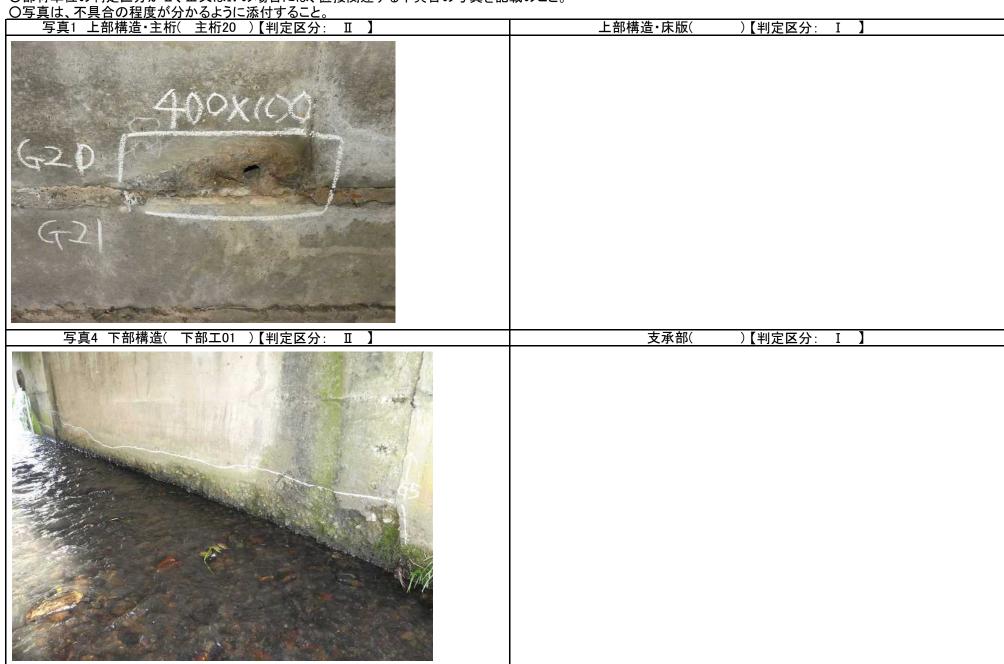
|主桁に剥離がみられる(排水管周辺)。下部エにうき・剥離が確認される。脆弱な豆板箇所のコンクリートが凍害を受け剥離したものと想定する。

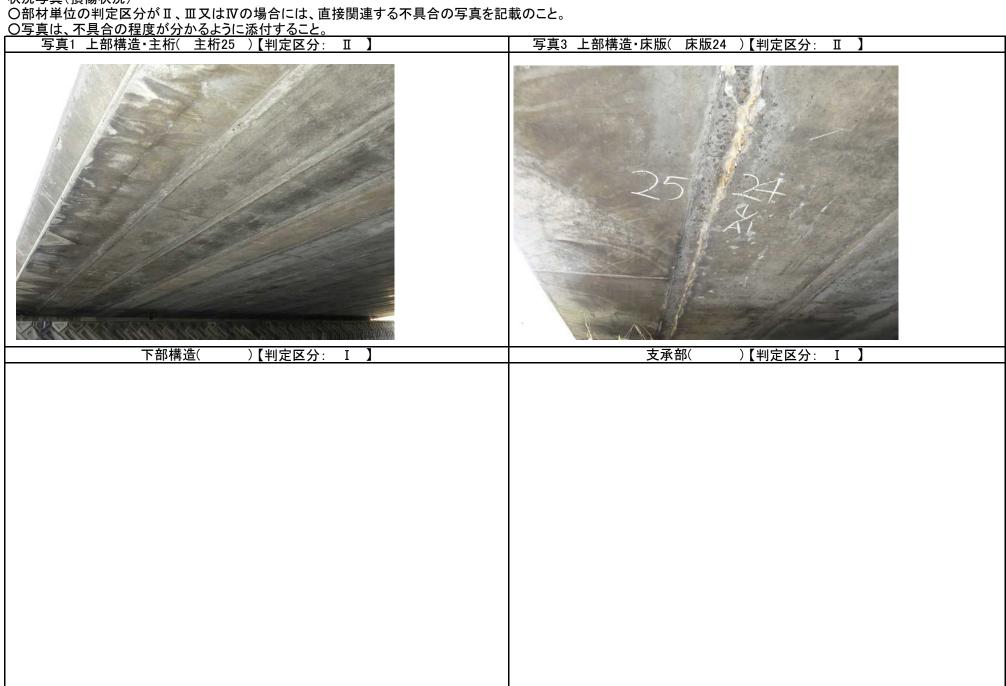
主桁にひび割れ、床版に錆汁を含むつらら状の遊離石灰がみられる。地覆部において防護柵支柱角より発生するひびわれが剥離へと進行する可能性がある状態。

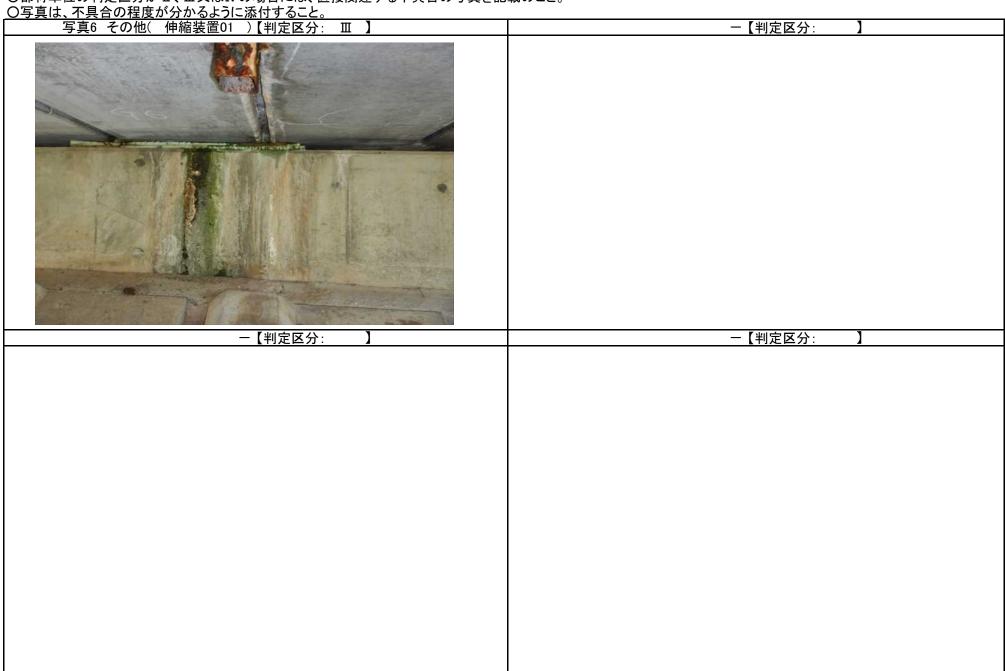
床版の遊離石灰(錆汁有り)、下部工のひびわれ、支承モルタルの欠損及び伸縮装置からの漏水が確認される。支承モルタル補修及び伸縮装置取替えを早期に実施することが望ましい。また、橋面防水及び下部工ひびわれ補修を実施することが望ましい。

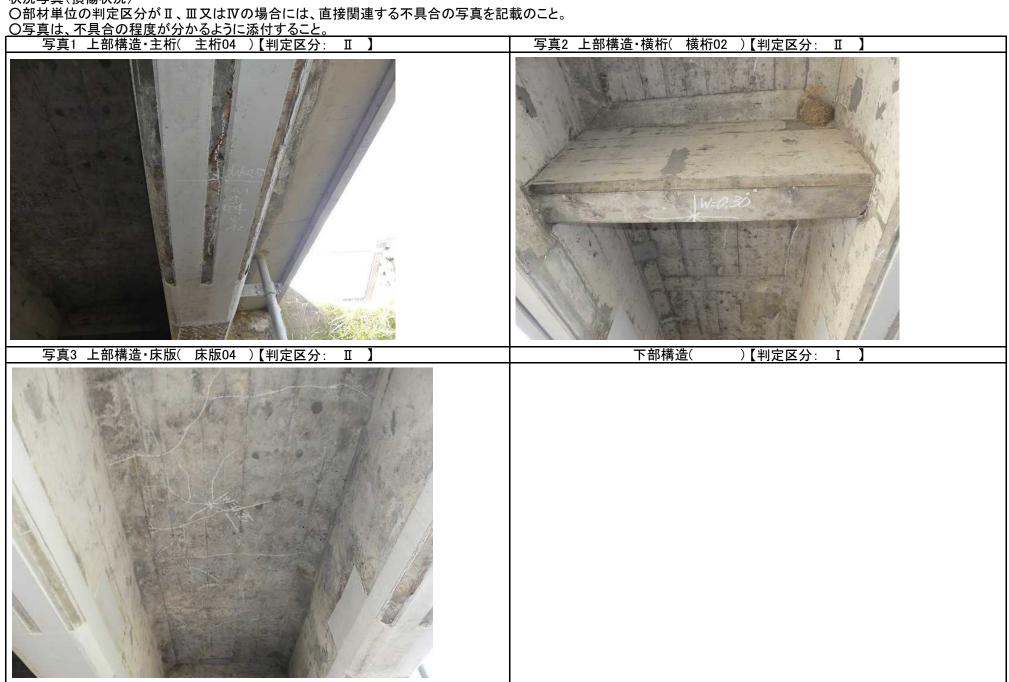
主桁に補強が施されている状態。目視できる主桁及び横桁下面部分にひびわれ等がみられる。床版ひびわれ(大半が一方向)が確認される。現状で耐荷性能の低下傾向は見受けられないが、経過観察が必要な状態。

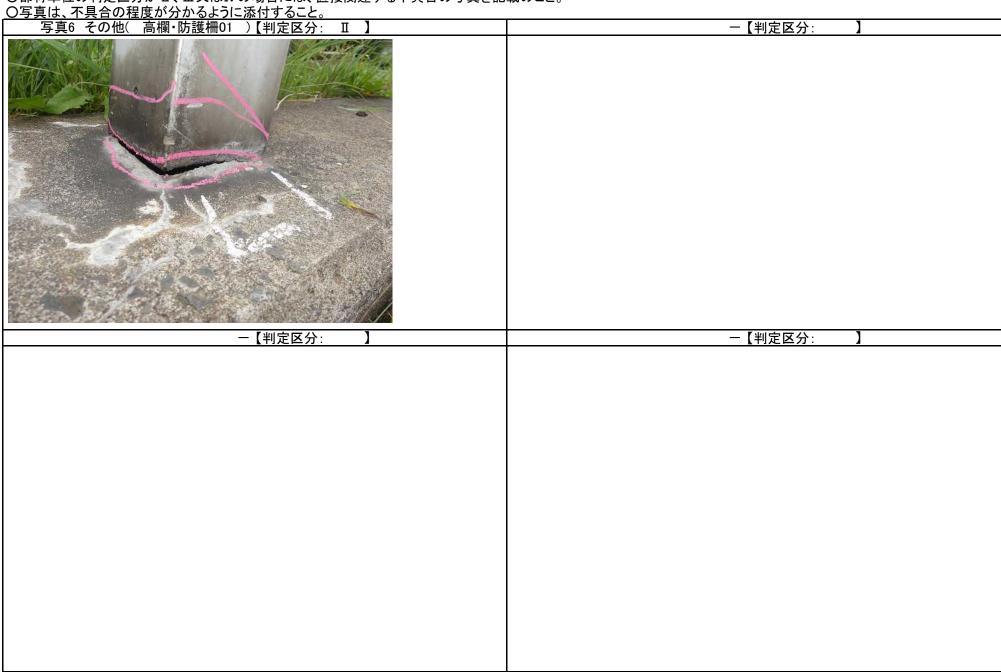
橋台全面に埋戻土低下が確認される。河川流水による吸出しの可能性があるため、継続的に監視することが望ましい。防護柵支柱基部に亀裂が 確認されるため、安全性の観点から、補修を行うことが望ましい。

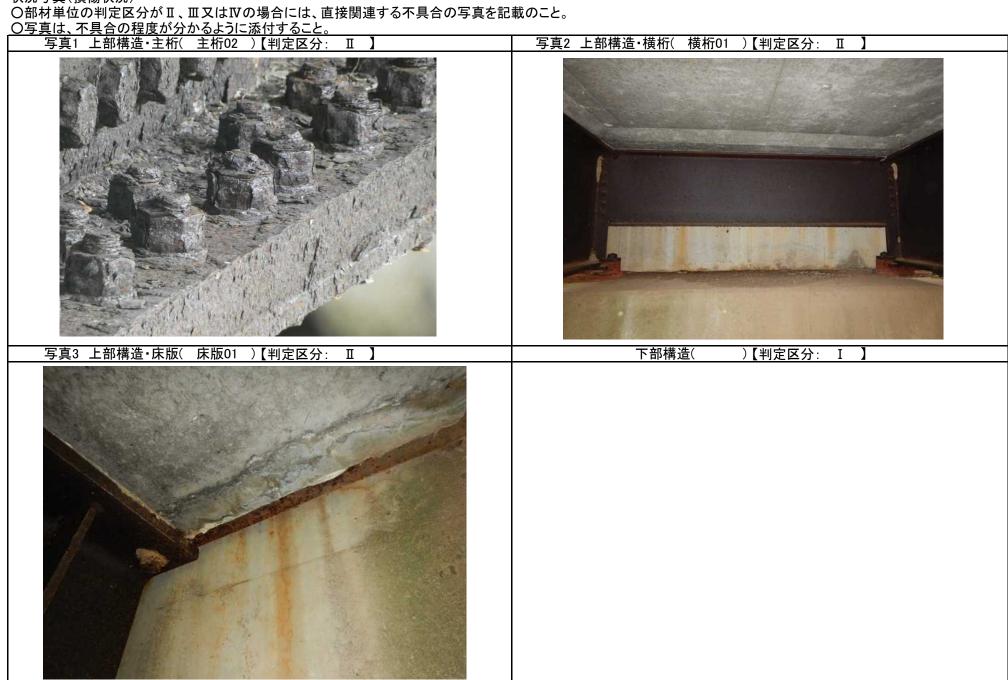
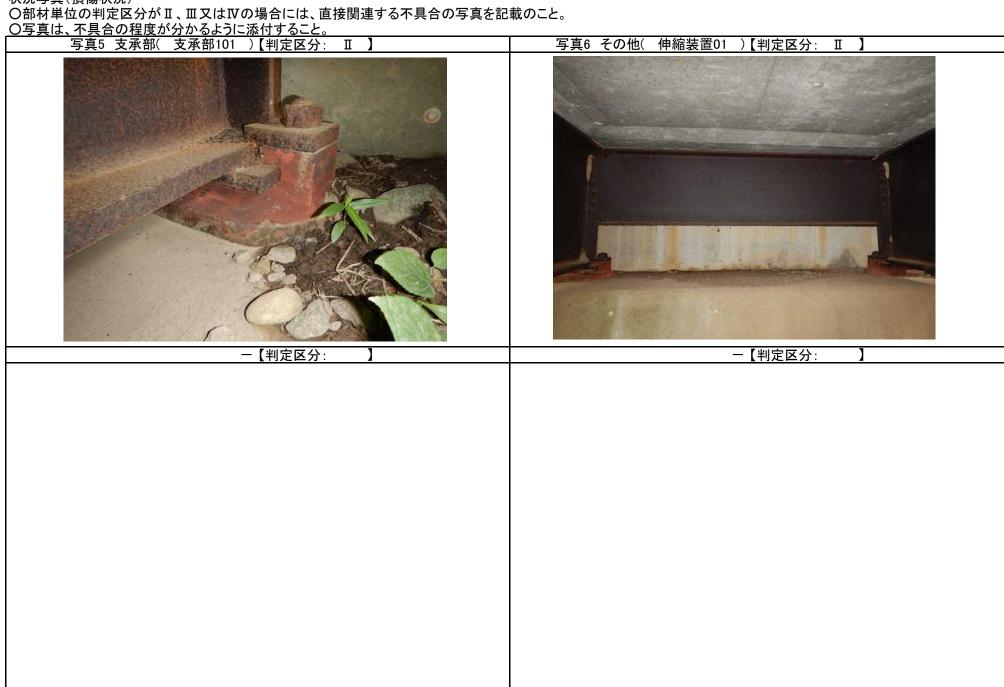
主桁(耐候性鋼材)の腐食に進行性が確認されるため、塗装塗替を実施することが望ましい。伸縮装置から漏水がみられるため、止水を目的とした取替えを実施することが望ましい。

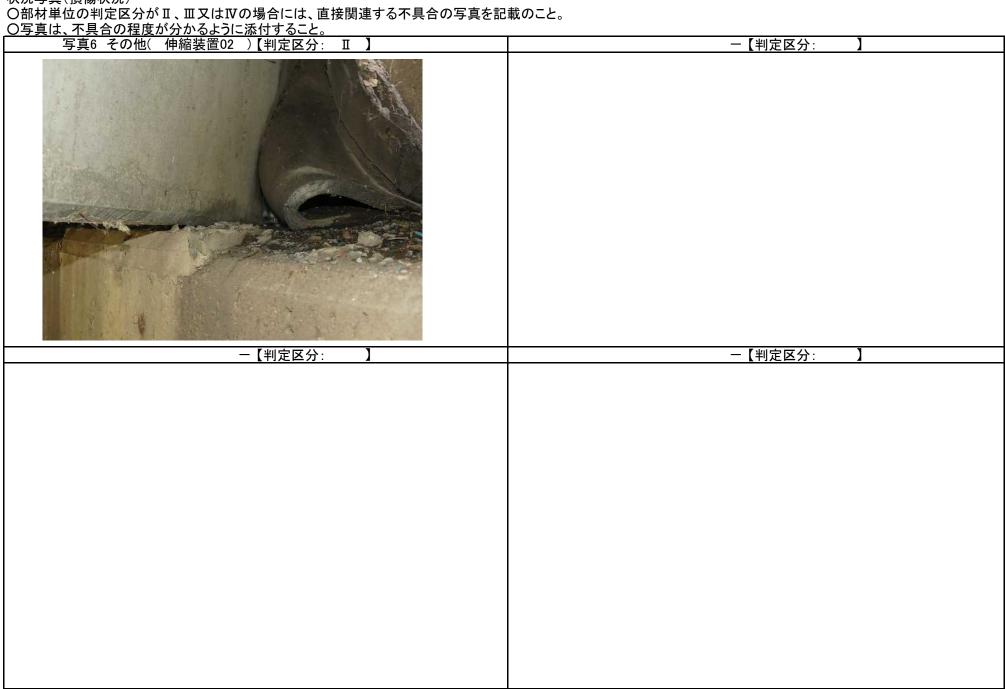
橋台にひびわれ、地覆に欠損が見られる。また伸縮装置に脱落が確認され、それに起因する沓座面への土砂堆積が生じている。

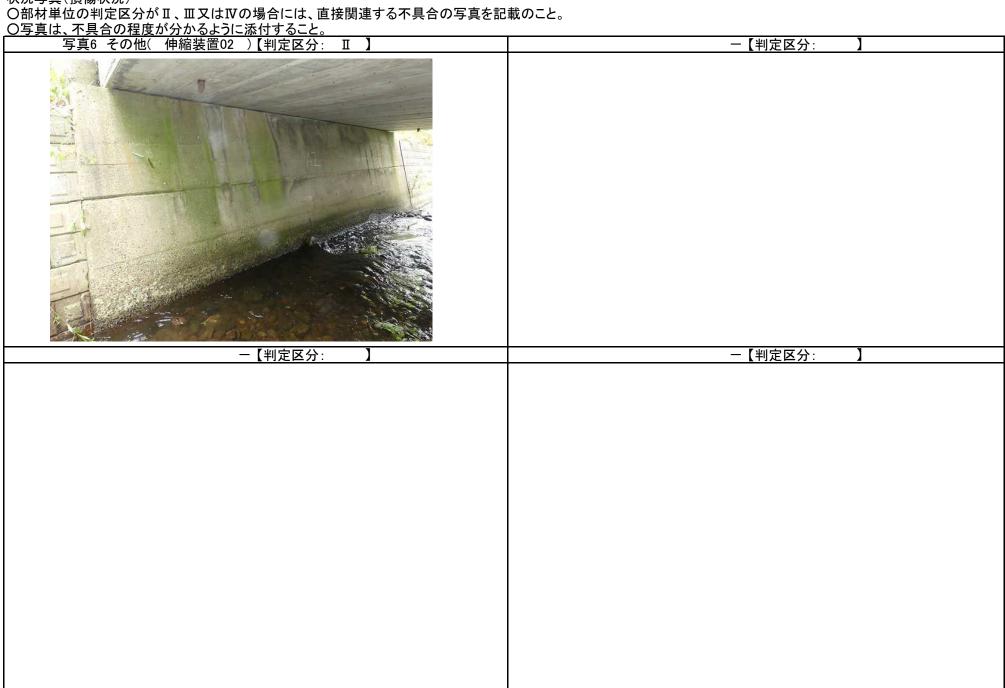
床版に遊離石灰、下部工に剥離がみられる。また、伸縮装置に漏水、防護柵に腐食が確認される。
