橋梁名・所在地・管理者名等

橋梁名	路線名	所在地	起点側	緯度	42° 58' 26.78"	橋梁ID
				経度	140° 31' 26.35"	
老古美三号橋 (フリガナ)オイミサンゴウハシ	東老古美中通り	北海道岩内郡岩内町字宮園				
管理者名	定期点検実施年月日	路下条件	代替路の有無	自専道or一般道	緊急輸送道路	占用物件(名称)
北海道岩内町	2020.9.3	運上屋川	有	一般道	その他

架設年次	橋長	幅員
1950年	6.4m	3.1m
橋梁形式		
木橋

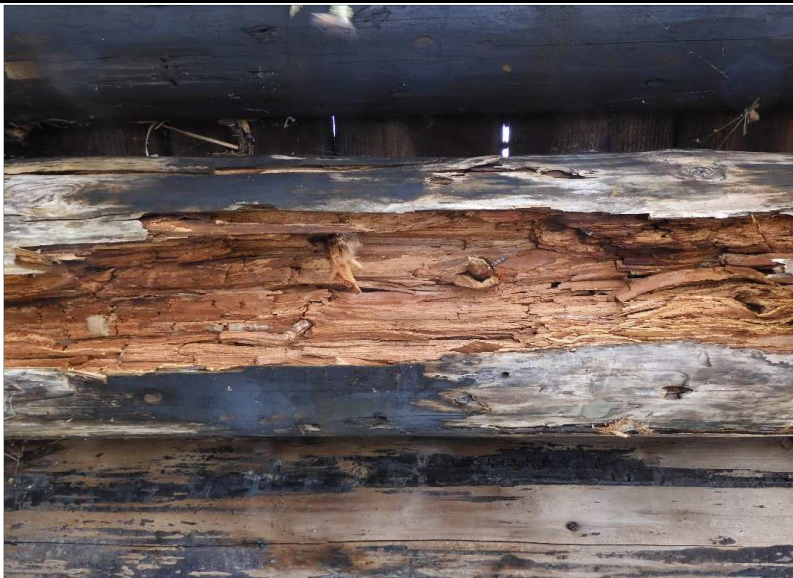
<p>写真1 上部構造・主桁(G2)【判定区分: Ⅳ】</p>

(判定区分)	(所見等)
IV	本木橋は主構造である主桁や床版等の損傷が著しく、道路橋としての機能が欠如しているため、緊急措置が必要である。 現在は、通行に支障があるため通行止め措置を実施している。

<p>断面欠損</p>	<p>写真2 上部構造・床版(中間部)【判定区分: Ⅳ】</p>

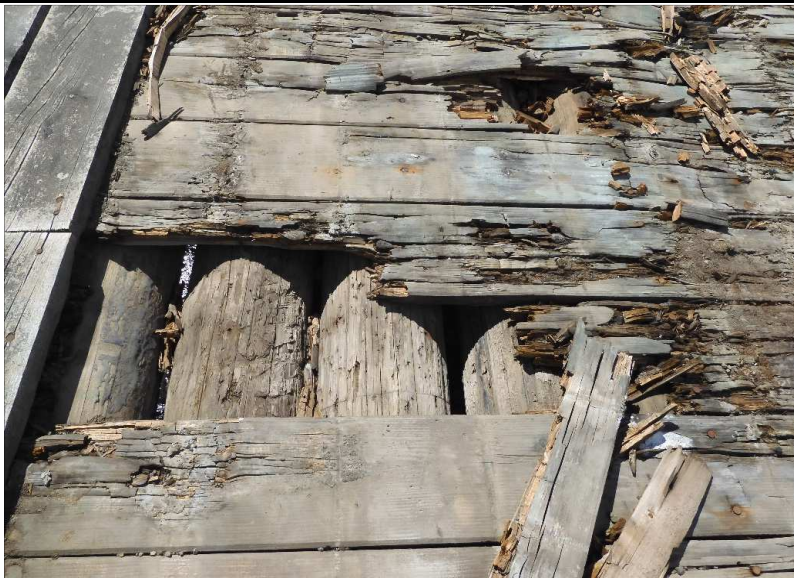
<p>断面欠損</p>
<p>下部構造()【判定区分: 】</p>	<p>支承部()【判定区分: 】</p>

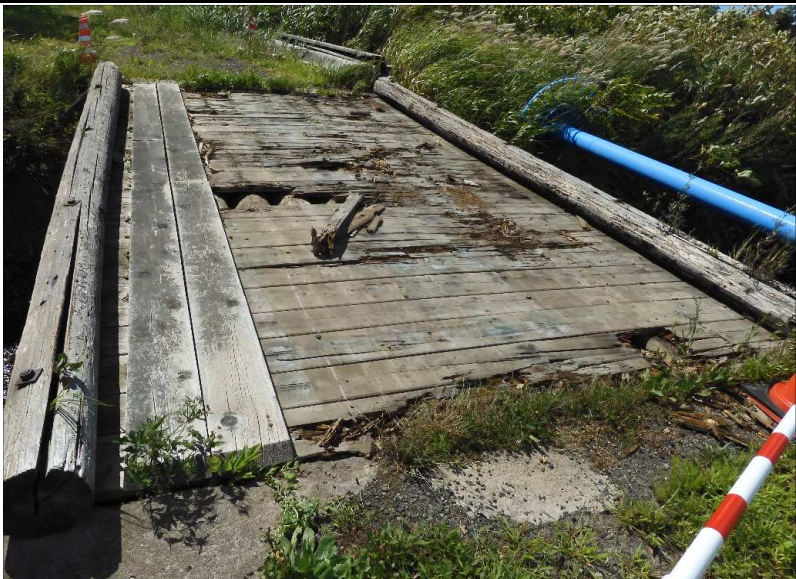
<p>写真3 その他(舗装01)【判定区分: Ⅳ】</p>

<p>舗装異常 (全体的に消滅) 路面の凹凸</p>	<p>—【判定区分: 】</p>
<p>—【判定区分: 】</p>	<p>—【判定区分: 】</p>
