令和3年9月30日（木）

岩内町通学路安全推進会議結果

通 学 路 対 策 箇 所 図

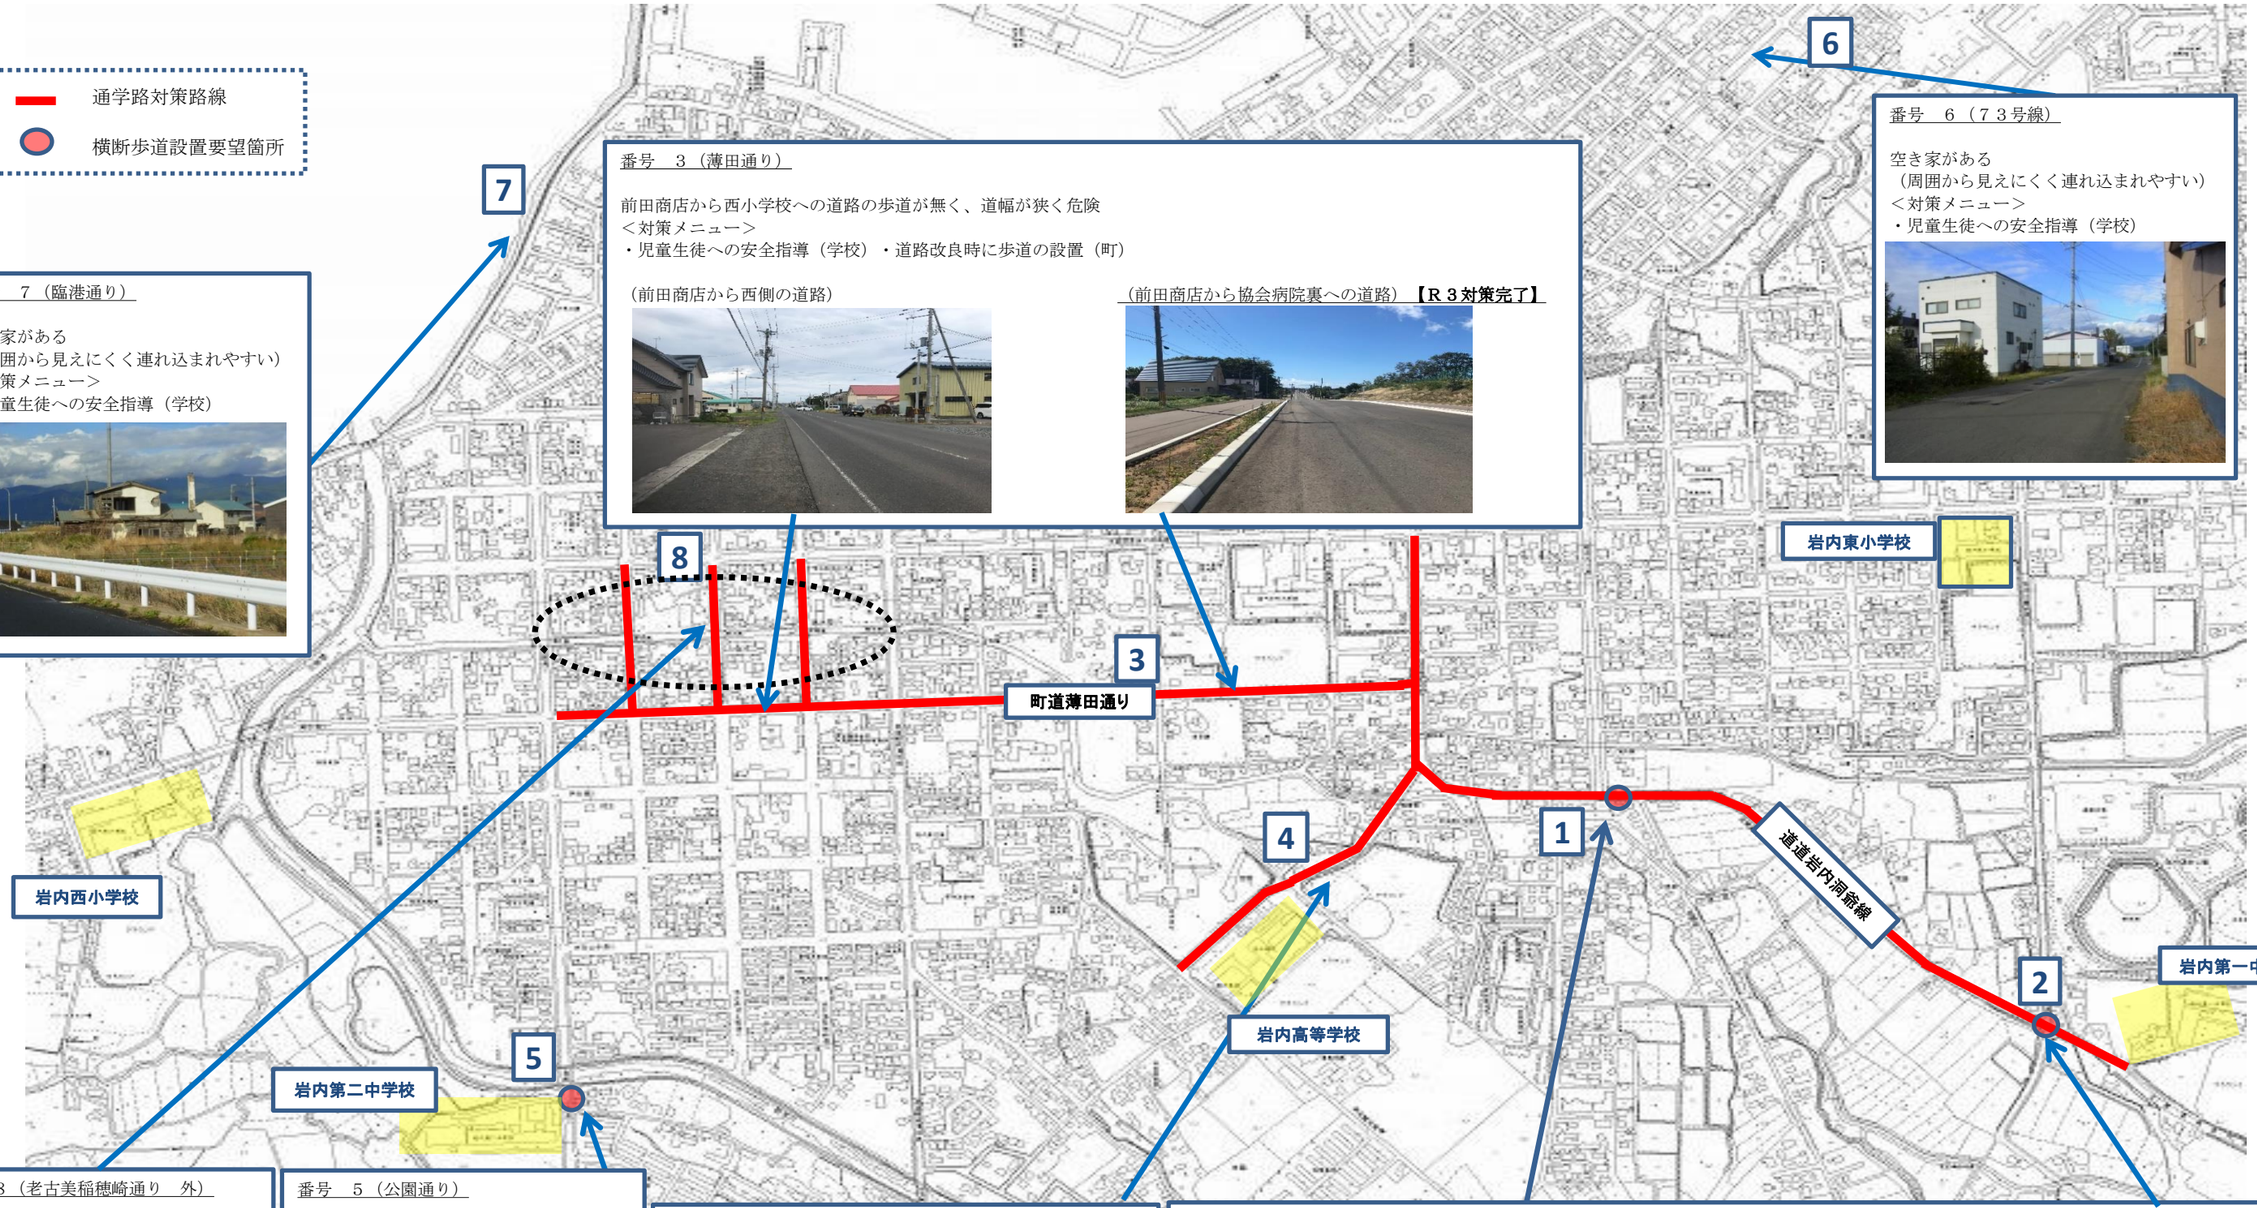
前田商店から西小学校への道路の歩道が無く、道幅が狭く危険
＜対策メニュー＞
・児童生徒への安全指導（学校）・道路改良時に歩道の設置（町）

空き家がある
（周囲から見えにくく連れ込まれやすい）
＜対策メニュー＞
・児童生徒への安全指導（学校）

灯りが少ないため暗くて危険
＜対策メニュー＞
・照明灯の改良や増設

横断歩道が無い
＜対策メニュー＞
・児童生徒への安全指導（学校）
・横断歩道の設置（公安委員会）

歩道が狭い
＜対策メニュー＞
・児童生徒への
　安全指導（学校）
・道路改良時
　歩道の拡幅（町）

交通量が多く道路横断が危険
交差点に横断歩道が無い
歩道が狭い【R3対策完了】
＜対策メニュー＞
・児童生徒への安全指導
（学校）
・道路改良時
　交差点改良(道)
　横断歩道の設置
　（公安委員会）
