## 参考資料

参考資料 3 点検結果（変状ランクの判定・健全度評価結果）

参考資料 4 点検記録シート（一次点検、二次点検）

## 重点点検箇所シート

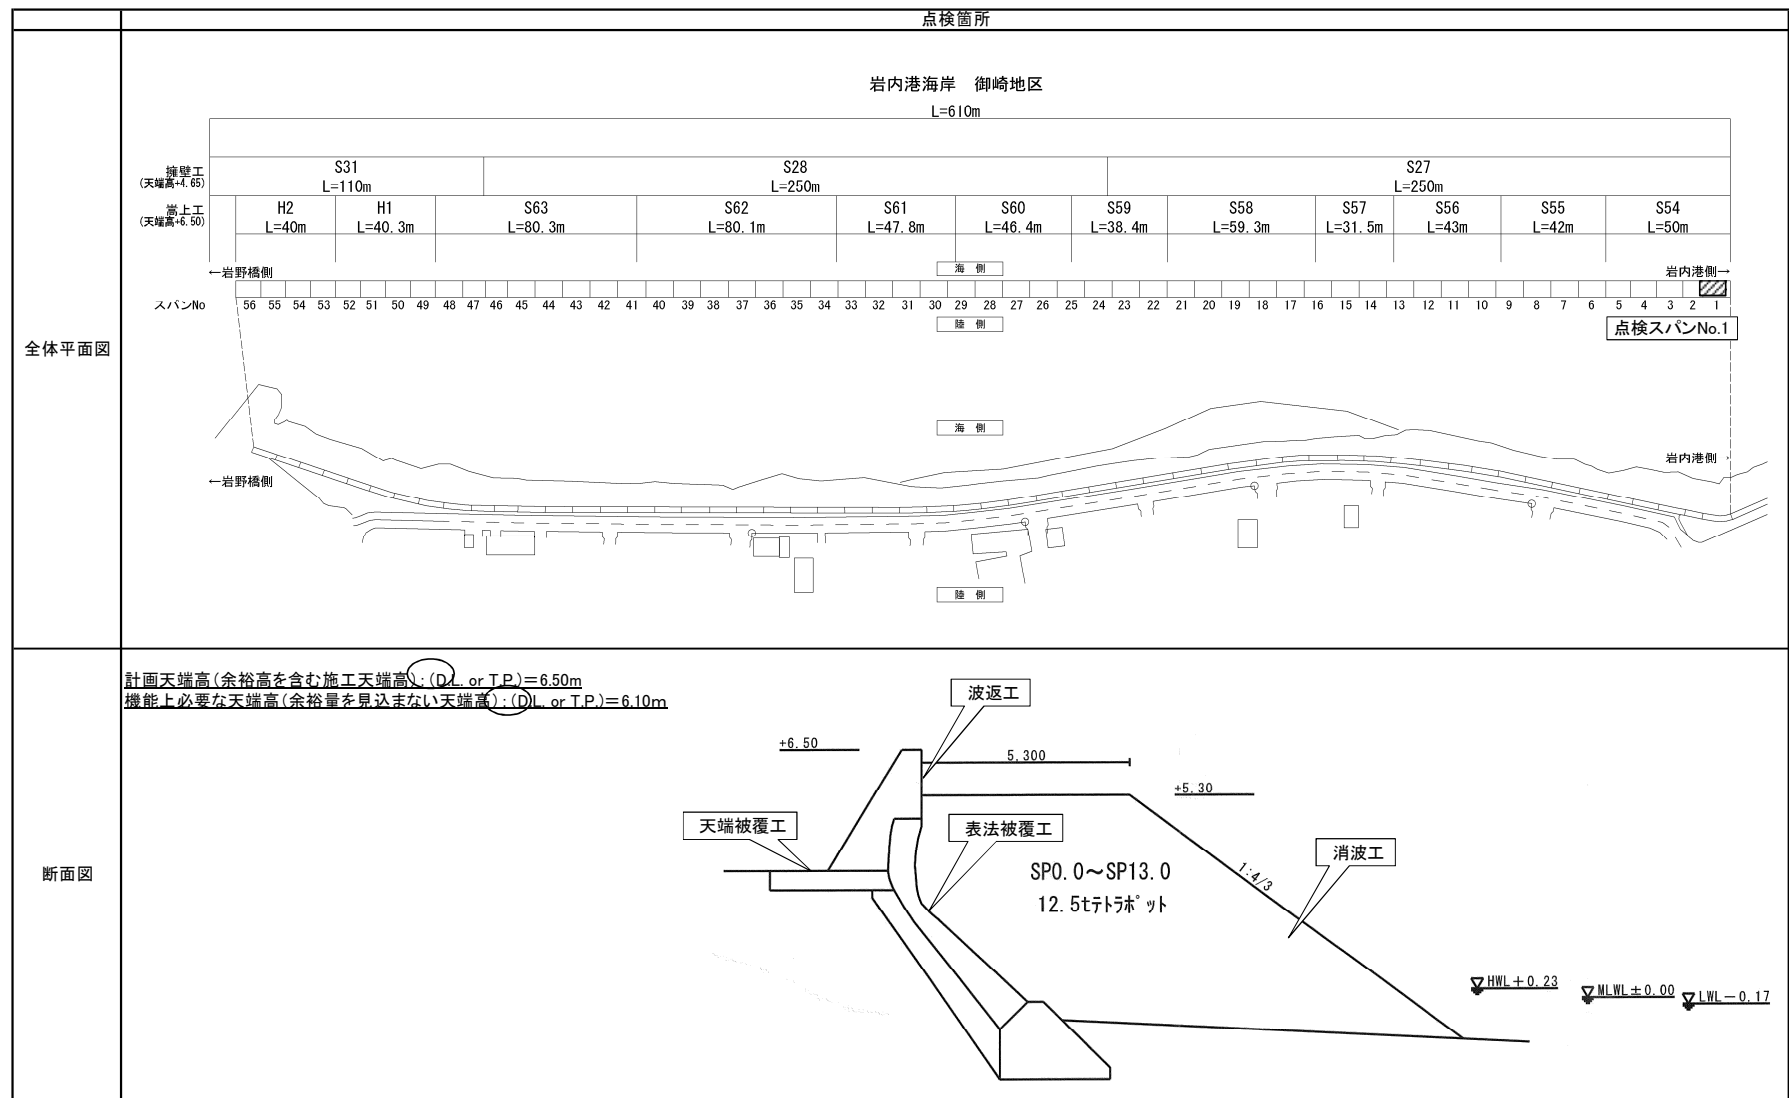
| 【点検概要記入欄】 | | | | | | | |
|---|---|---|---|---|---|---|---|
| 波返工 | ひび割れ | ■ | ひび割れがみられる | | | | 1,2 |

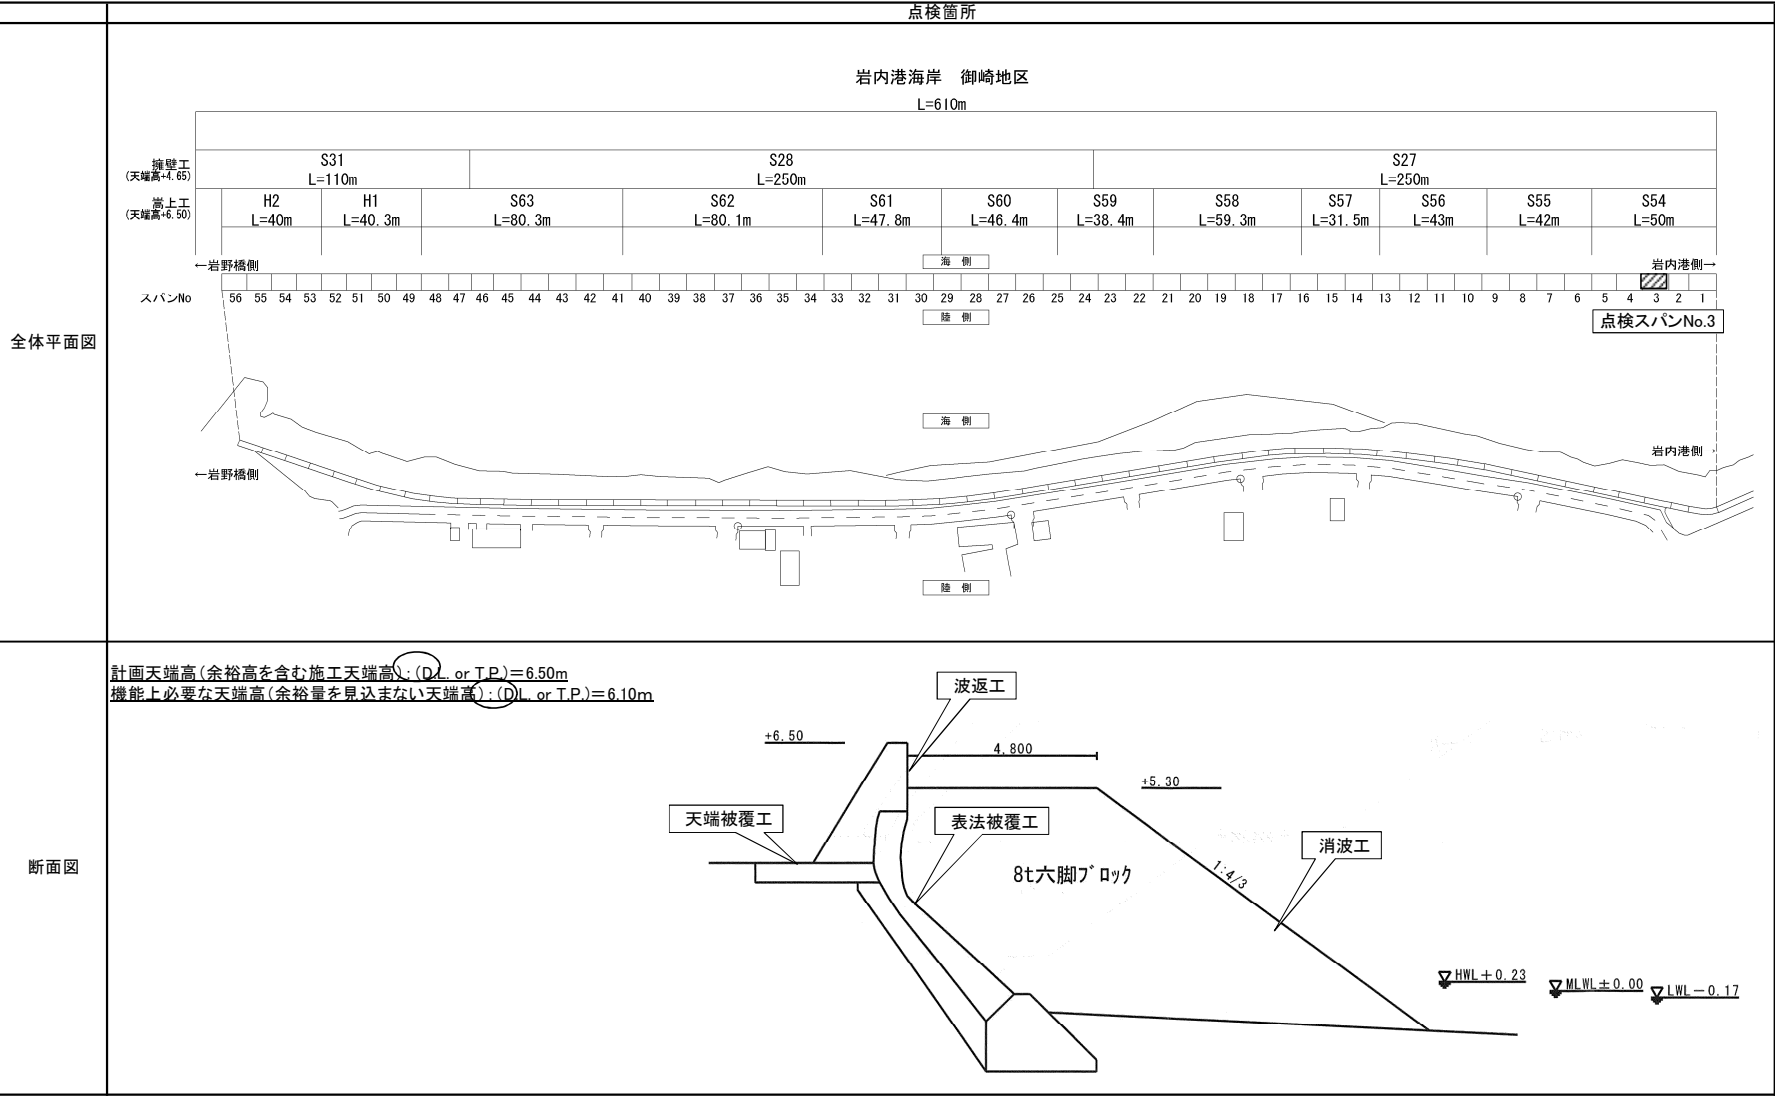
| 【点検概要記入欄】 | | | | | | | |
|---|---|---|---|---|---|---|---|
| 波返工 | ひび割れ | ■ | ひび割れがみられる | | | | 1,2,4 |
| 表法被覆工 | ひび割れ | ■ | ひび割れがみられる | | | | 3 |

| 変状 ( 全景 ) | | 変状 ( ひび割れ ) | | 変状 ( ひび割れ ) | | | |
| 変状 ( ひび割れ ) | | 変状 ( ひび割れ ) | | 変状 ( セパレータよりさび汁 ) | | | |

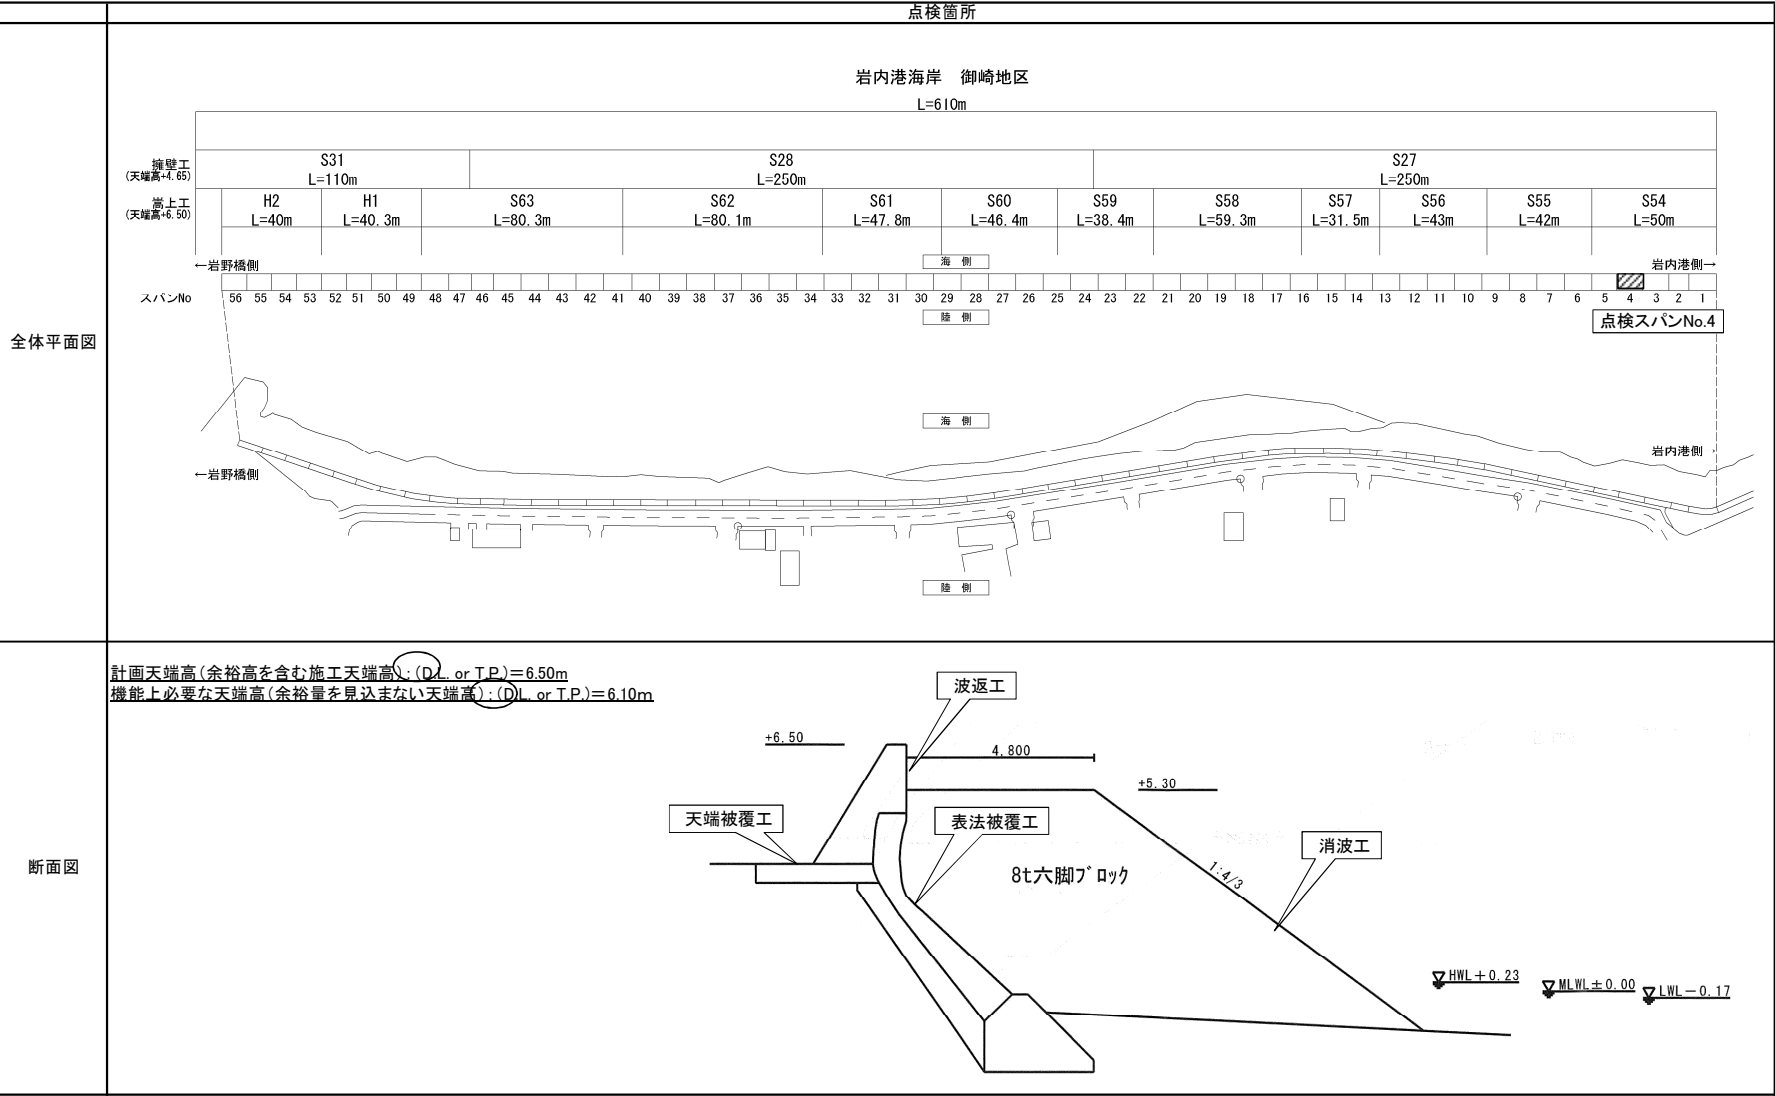
| 【点検概要記入欄】 | | | | | | | |
|---|---|---|---|---|---|---|---|
| 波返工 | ひび割れ | ■ | ひび割れがみられる | | | | 1,2,4 |
| | ひび割れ | ■ | ひび割れがみられる | | | | 6 |
| 表法被覆工 | ひび割れ | ■ | ひび割れがみられる | | | | 3 |

| 変状 ( 全景 ) | | 変状 ( ひび割れ ) | | 変状 ( ひび割れ ) | | 変状 ( ひび割れ ) | |
| 変状 ( ひび割れ ) | | 変状 ( ひび割れ ) | | 変状 ( セパレータよりさび汁 ) | | 変状 ( ) | |

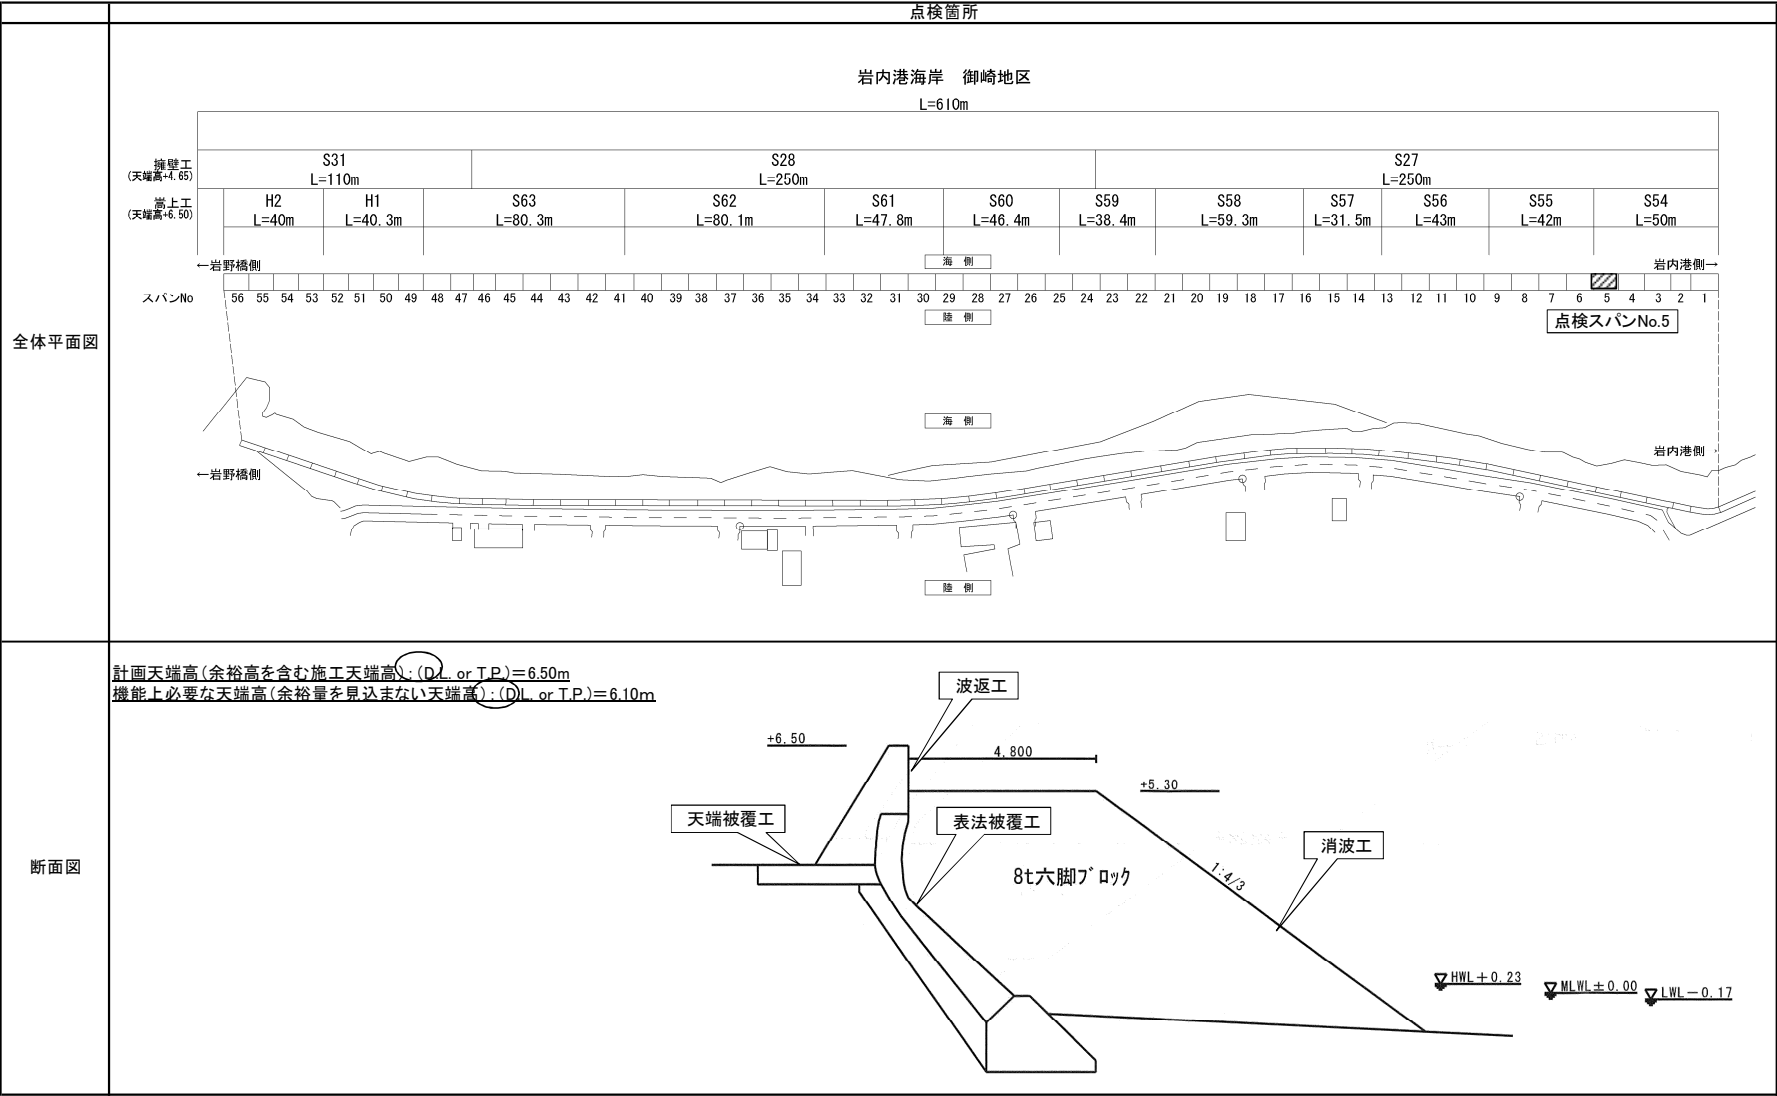
| 【点検概要記入欄】 | | | | | | | |
|---|---|---|---|---|---|---|---|
| 波返工 | ひび割れ | ■ | ひび割れがみられる | | | 1,2,4 | |
| | 剥離・剥落・欠損 | ■ | 剥離・剥落・欠損がみられる | | | 3 | |

| 変状 ( 全景 ) | | 変状 ( ひび割れ ) | | 変状 ( ひび割れ ) | | | |
| 変状 ( 欠損 ) | | 変状 ( ひび割れ ) | | 変状 ( セパレータよりさび汁 ) | | | |

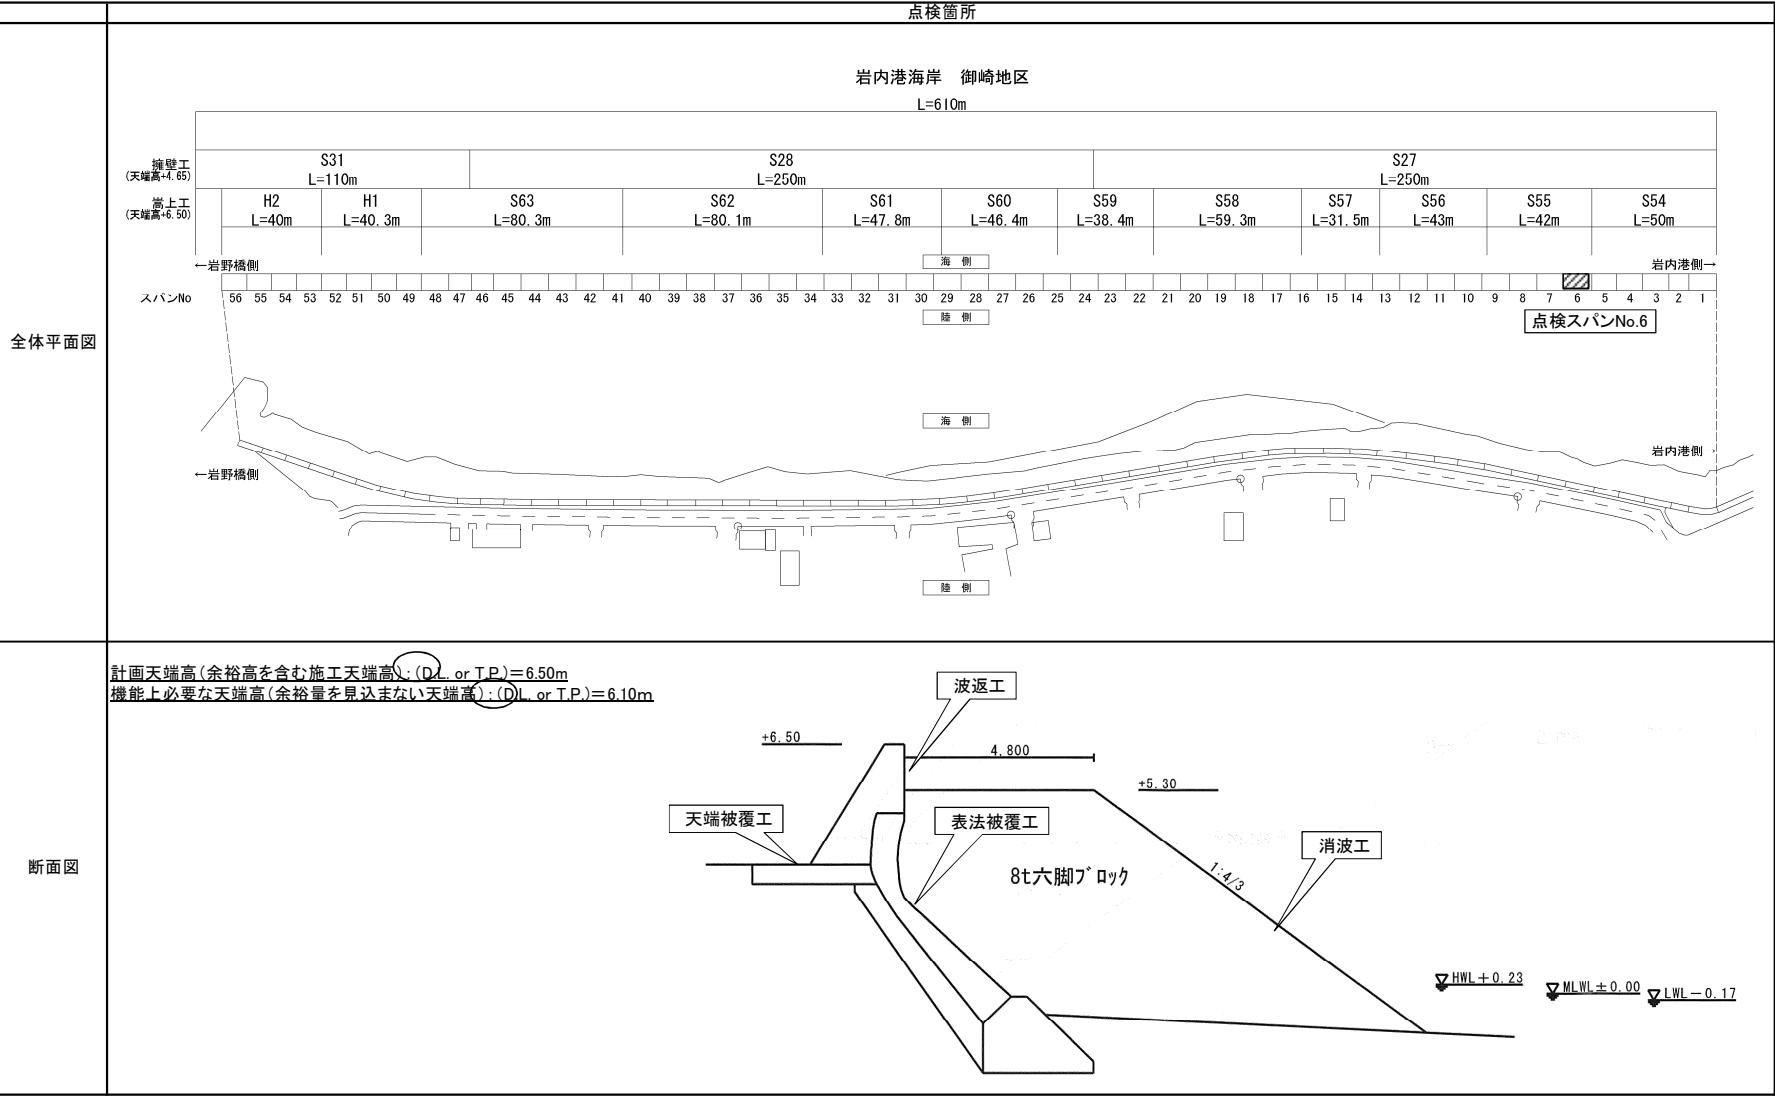
| 【点検概要記入欄】 | | | | | | | |
|---|---|---|---|---|---|---|---|
| | ひび割れ | ■ | ひび割れがみられる | | | | 1 |

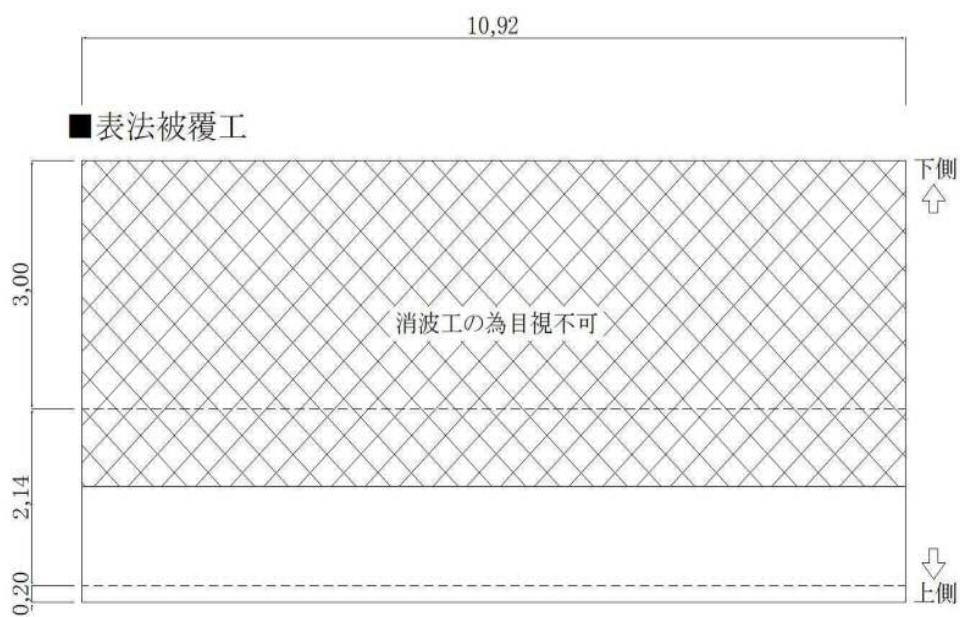
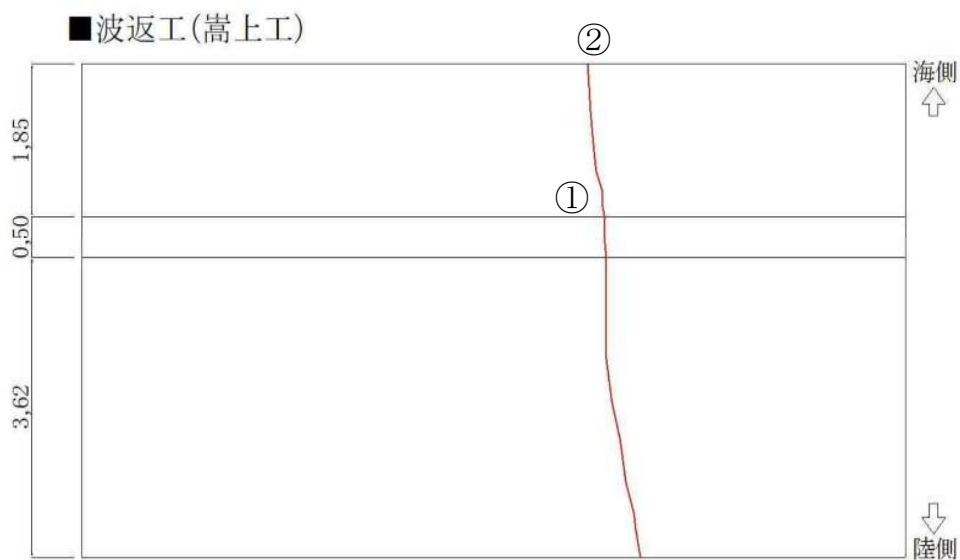
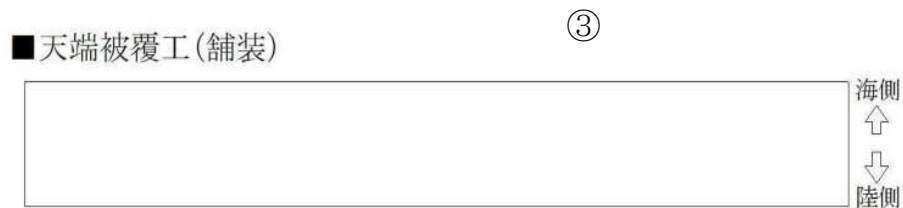
【写真位置図:写真番号の撮影位置を記入】

| 【点検概要記入欄】 | | | | | | | |
|---|---|---|---|---|---|---|---|
| 波返工 | ひび割れ | ■ | ひび割れがみられる | | | | 1～3 |

| 変状 ( 全景 ) | | 変状 ( 全景 ) | | 変状 ( ひび割れ ) | | 変状 ( ひび割れ ) | |
| 変状 ( ひび割れ ) | | 変状 ( ひび割れ ) | | 変状 ( ) | | 変状 ( ) | |

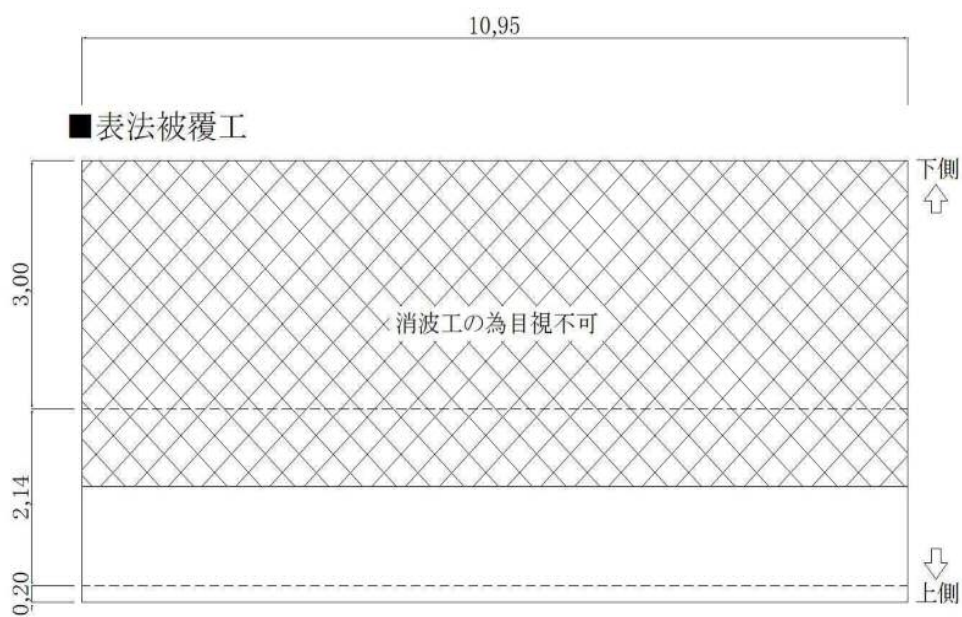
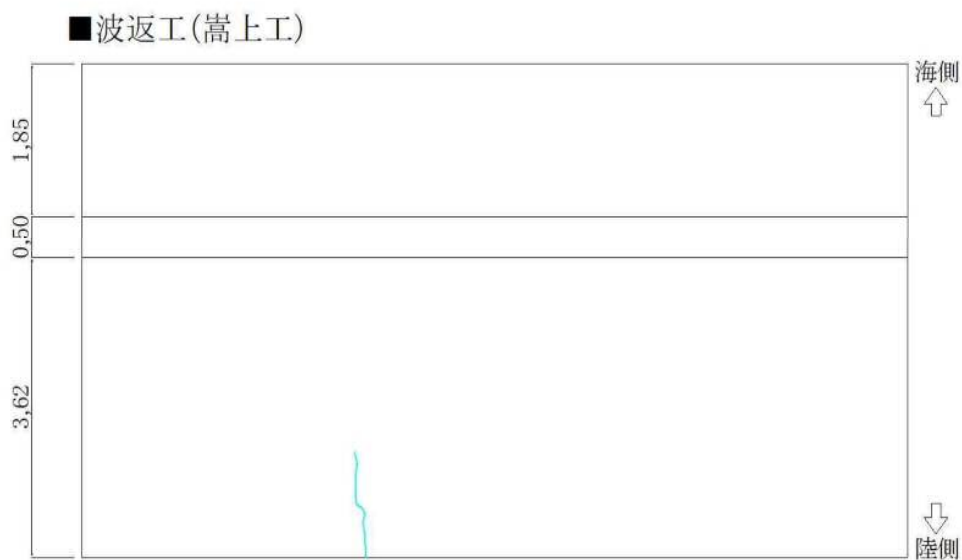
【写真位置図:写真番号の撮影位置を記入】

| 【点検概要記入欄】 | | | | | | | |
|---|---|---|---|---|---|---|---|
| 波返工 | ひび割れ | ■ | ひび割れがみられる | | | | 1 |

■天端被覆工(舗装) ①

| 変状 ( 全景 ) | | 変状 ( 全景 ) | | 変状 ( エフロレンスを伴うひび割れ ) | | 変状 ( エフロレンスを伴うひび割れ ) | |

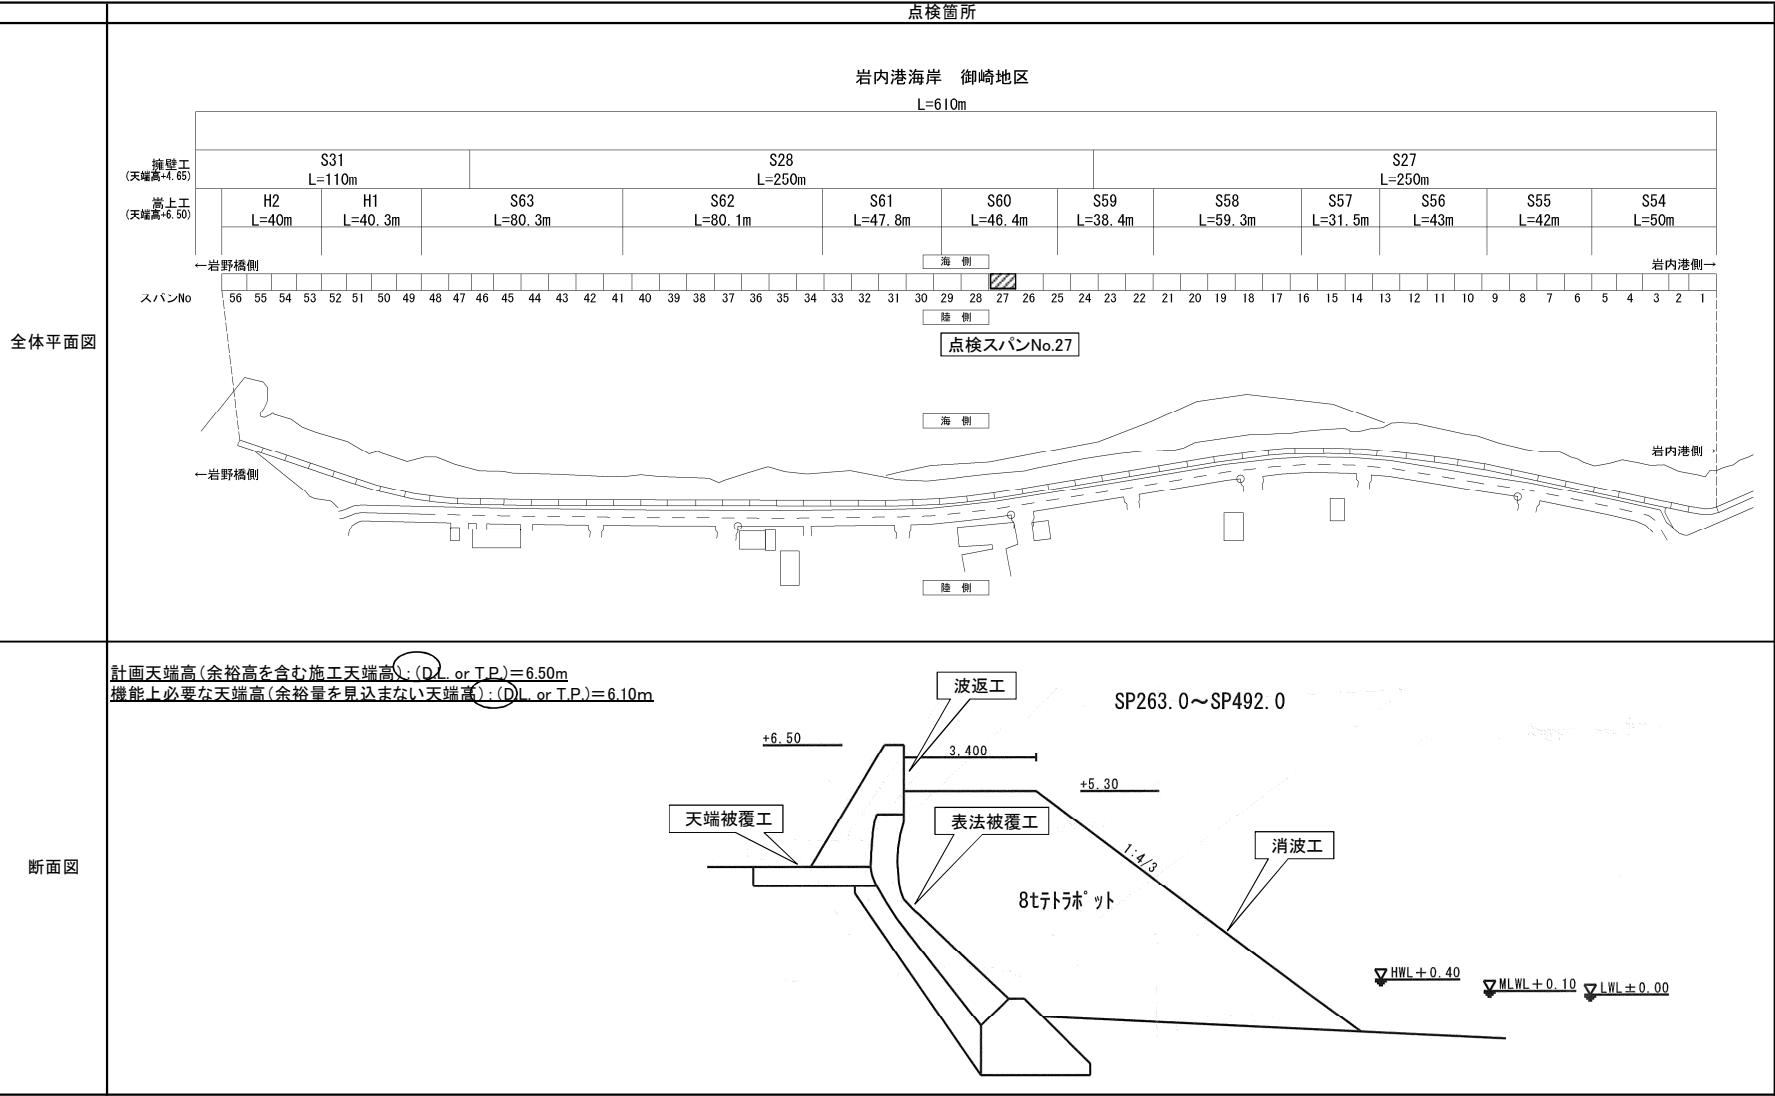
| 【点検概要記入欄】 | | | | | | | |
|---|---|---|---|---|---|---|---|
| 波返工 | ひび割れ | ■ | ひび割れがみられる | | | | 1～3 |
| | 剥離・損傷 | ■ | 剥離・剥落・欠損がみられる | | | | 4 |

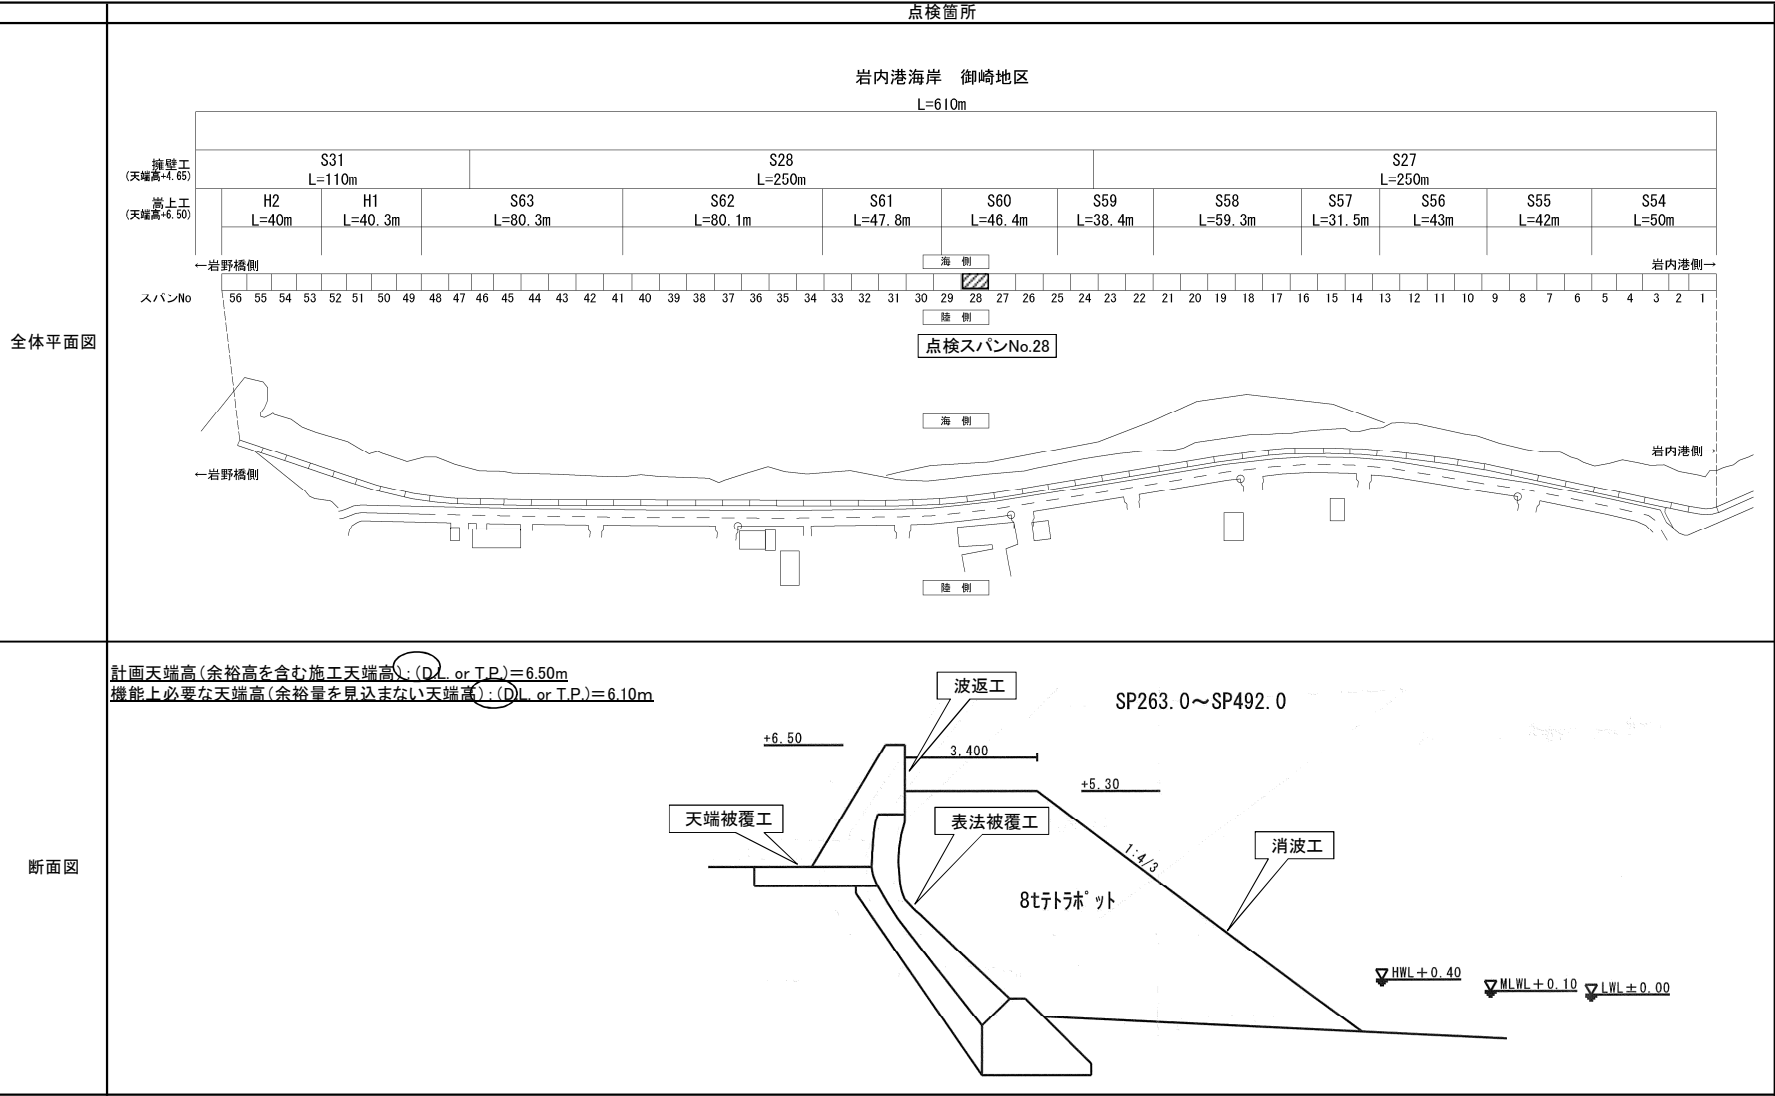
| 【点検概要記入欄】 | | | | | | | |
|---|---|---|---|---|---|---|---|
| 波返工 | ひび割れ | ■ | ひび割れがみられる | | | | 1～3 |
| 表法被覆工 | ひび割れ | ■ | ひび割れがみられる | | | | 4 |

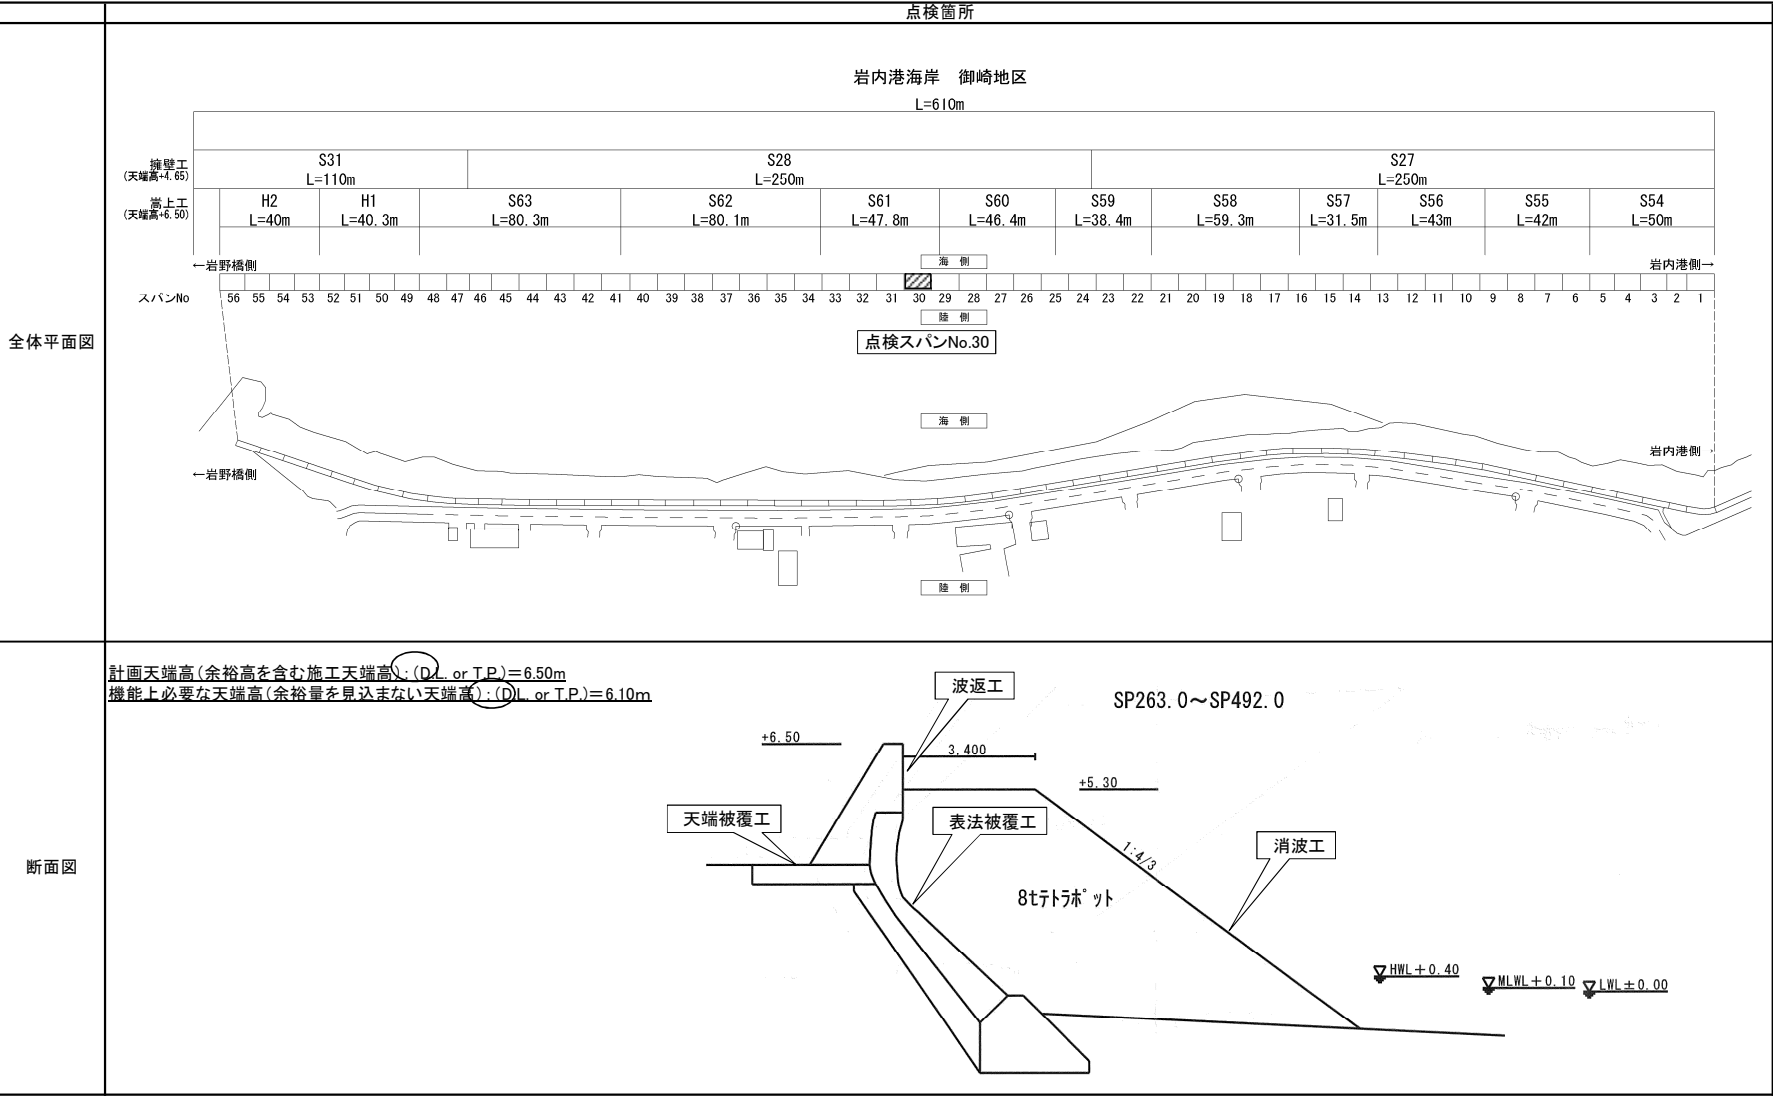
| 【点検概要記入欄】 | | | | | | | |
|---|---|---|---|---|---|---|---|
| 波返工 | ひび割れ | ■ | ひび割れがみられる | | | | 1～3 |

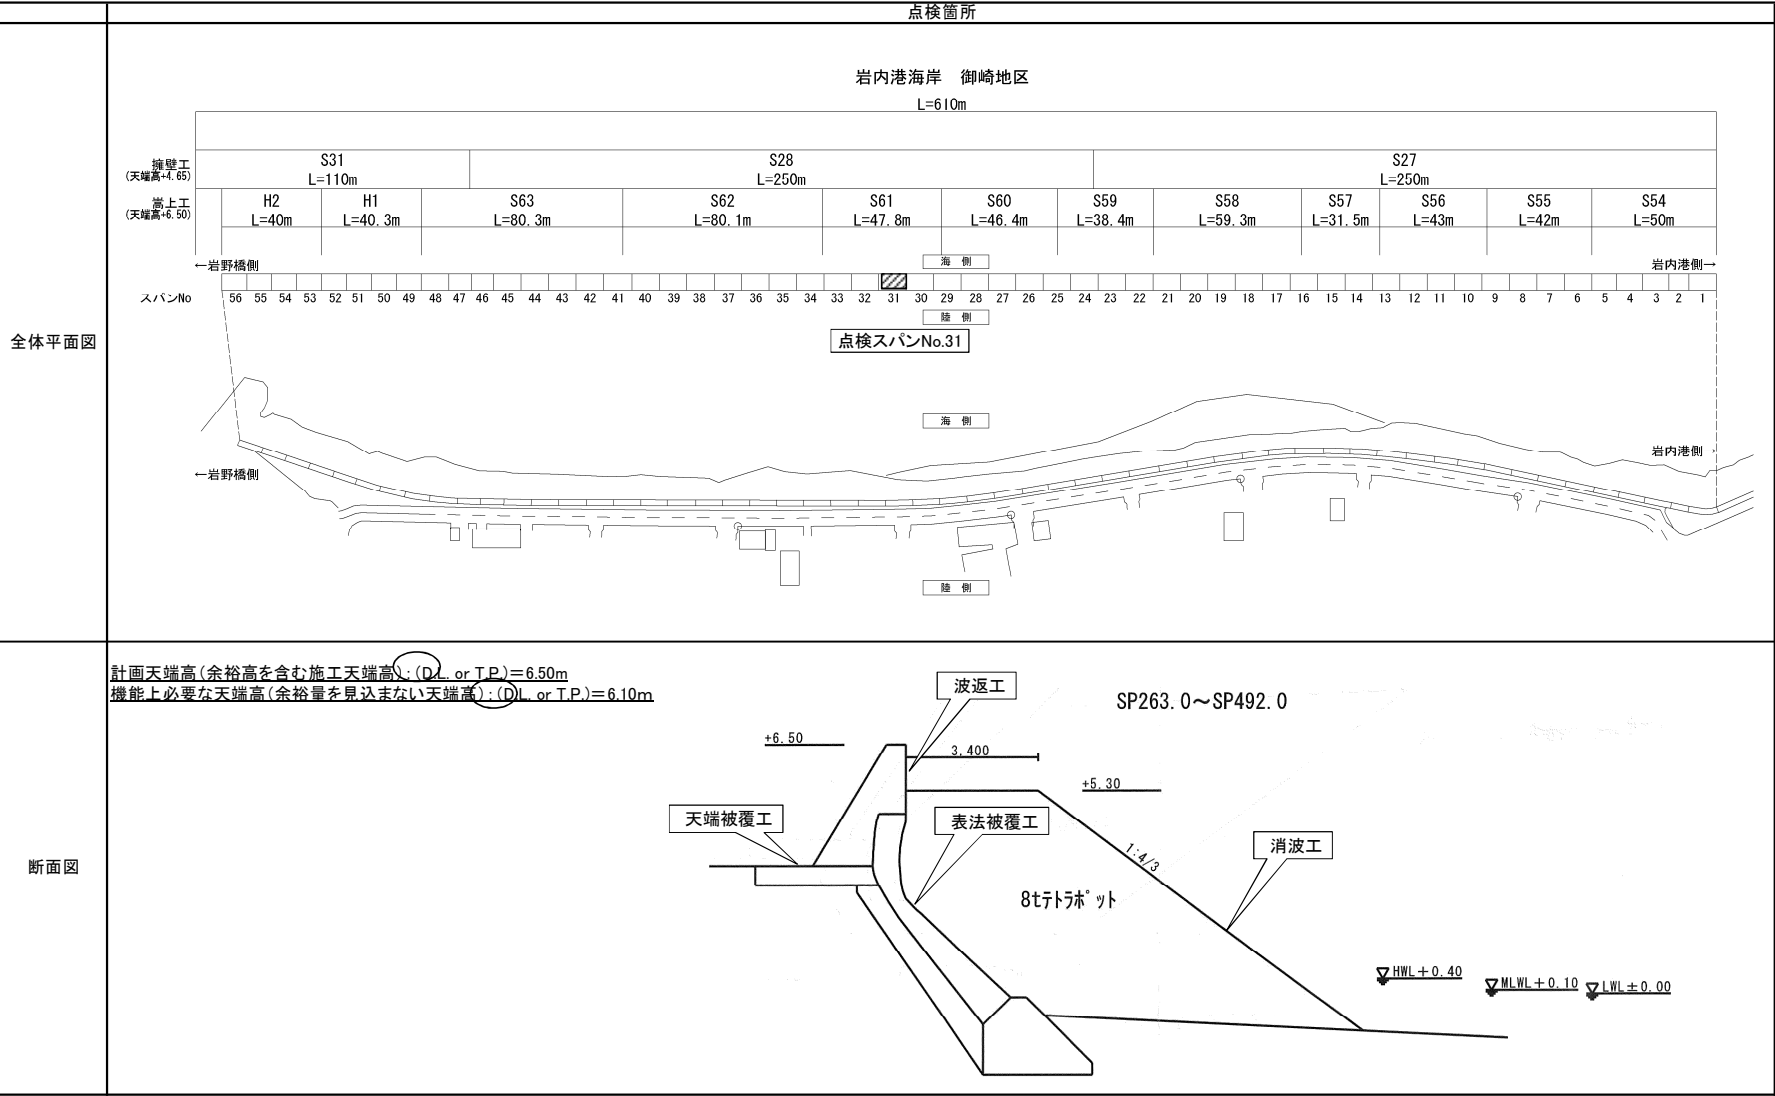
| 【点検概要記入欄】 | | | | | | | |
|---|---|---|---|---|---|---|---|
| 波返工 | ひび割れ | ■ | ひび割れがみられる | | | | 1～6 |
| 表法被覆工 | ひび割れ | ■ | ひび割れがみられる | | | | 7 |

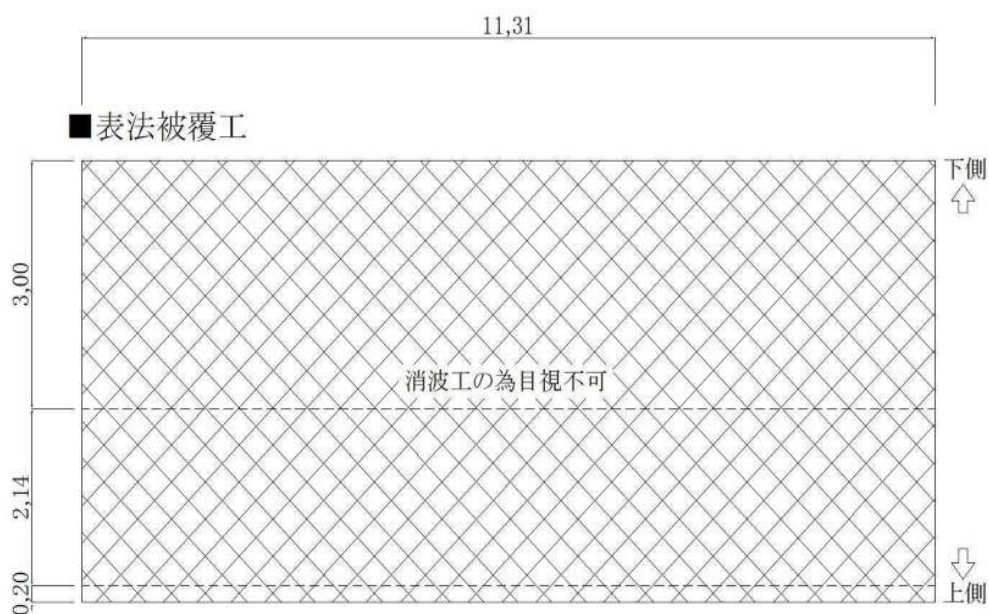
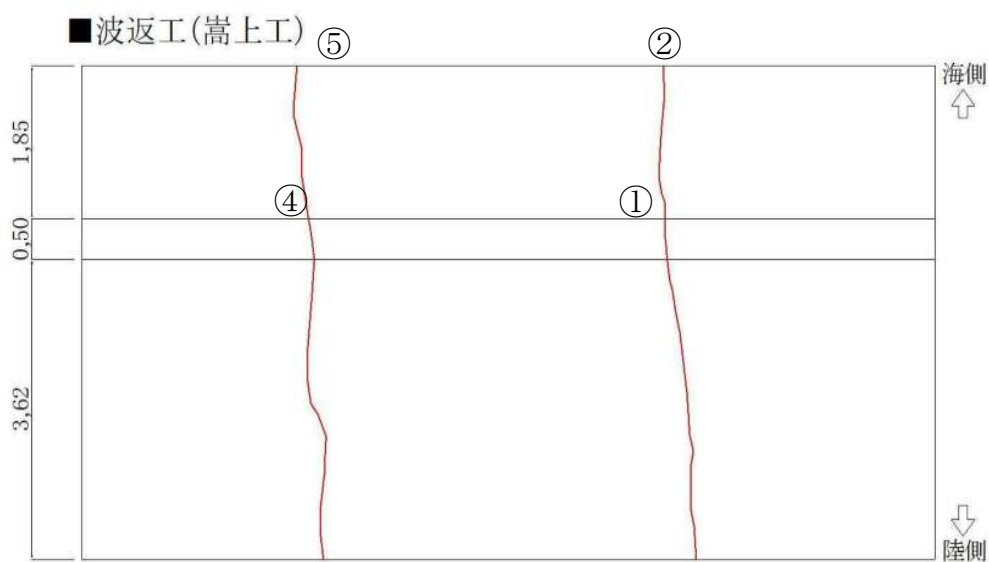
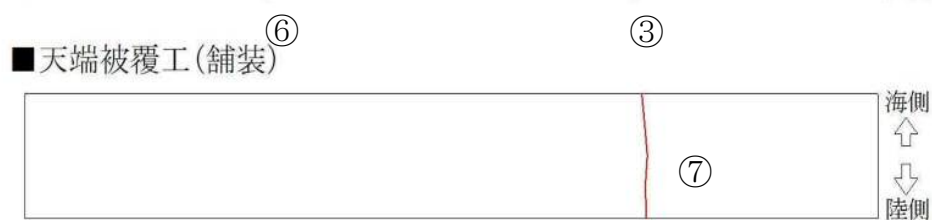
【写真位置図:写真番号の撮影位置を記入】

| 【点検概要記入欄】 | | | | | | | |
|---|---|---|---|---|---|---|---|
| 波返工 | ひび割れ | ■ | ひび割れがみられる | | | | 1～6 |
| | ひび割れ | ■ | ひび割れがみられる | | | | 7 |
