## 参考資料

参考資料 3 点検結果（変状ランクの判定・健全度評価結果）

参考資料 4 点検記録シート（一次点検、二次点検）

## 重点点検箇所シート

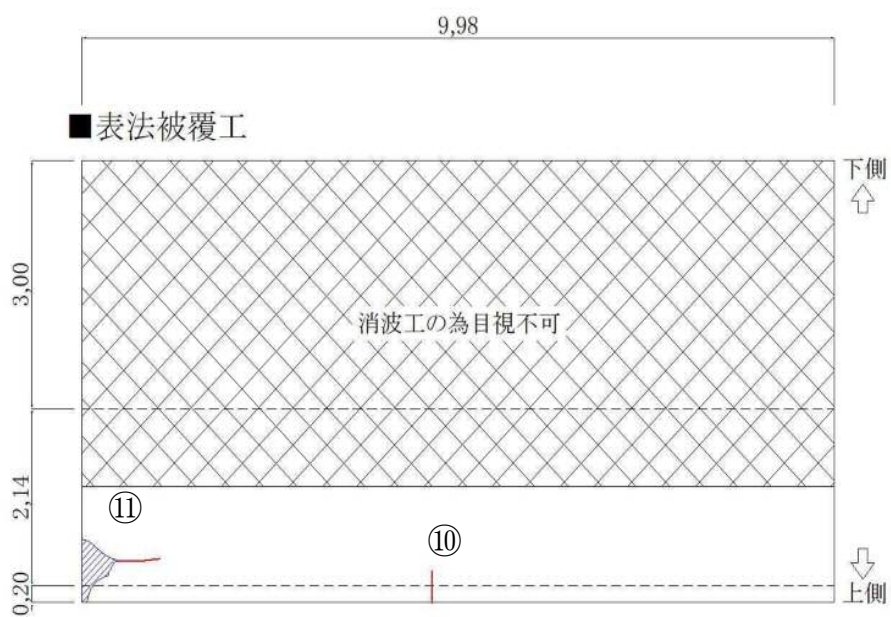
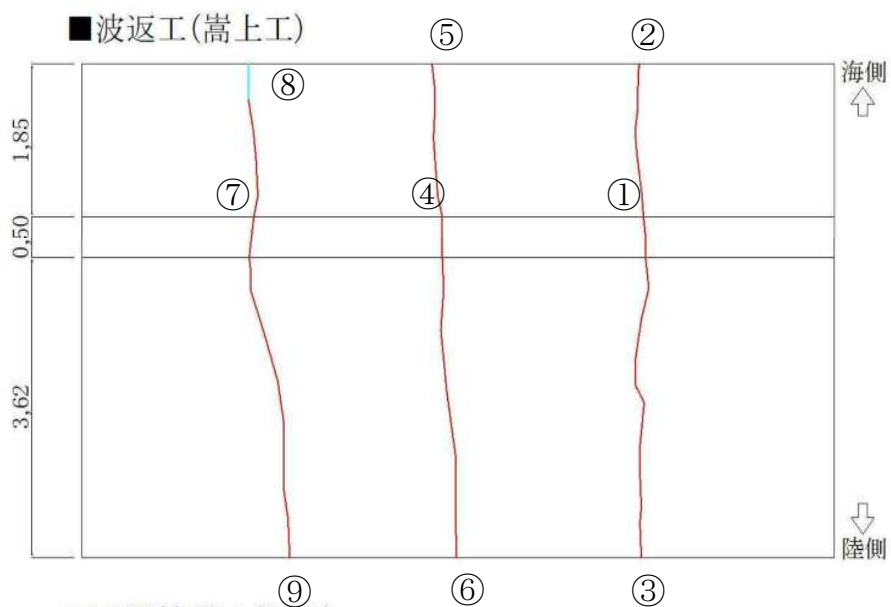
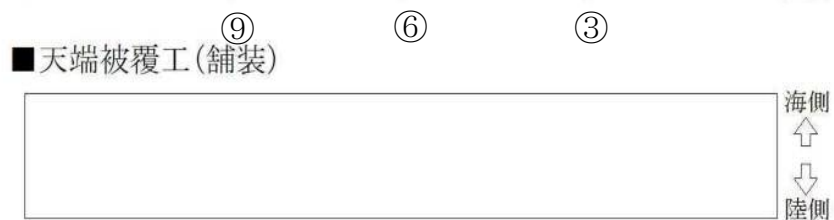
【写真位置図:写真番号の撮影位置を記入】

| 【点検概要記入欄】 | | | | | | | |
|---|---|---|---|---|---|---|---|
| 波返工 | ひび割れ | ■ | ひび割れがみられる | | | 1～9 | |
| 表法被覆工 | ひび割れ | ■ | ひび割れがみられる | | | 10,11 | |
| | 剥離・損傷 | ■ | 剥離・剥落・欠損がみられる | | | 11 | |

| 変状（ ひび割れ ）<br>写真No.（ 9 ） | | 変状（ ひび割れ ）<br>写真No.（ 10 ） | | 変状（ ひび割れ、欠損 ）<br>写真No.（ 11 ） | | | |

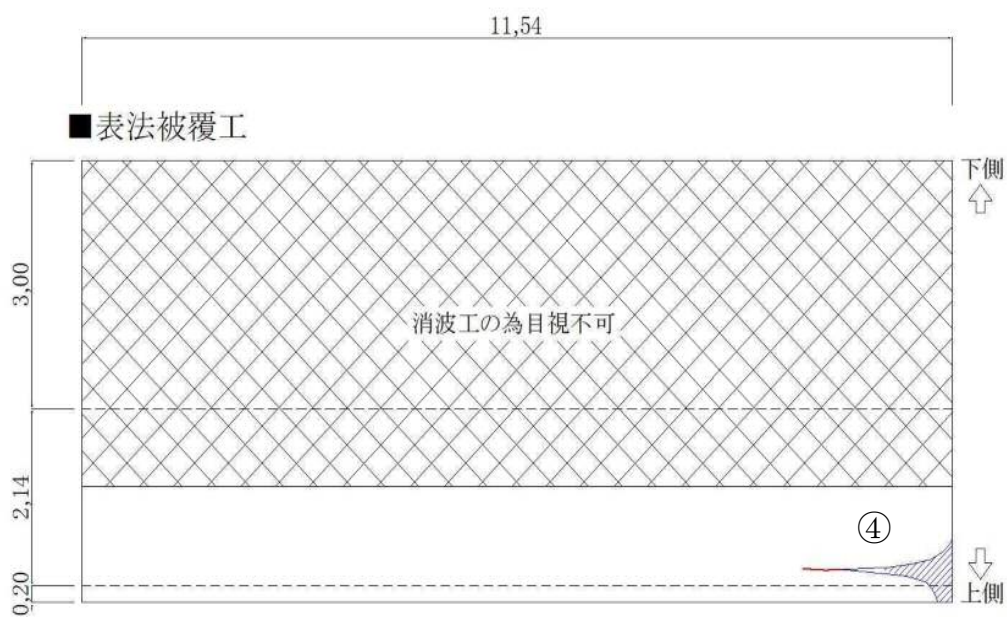
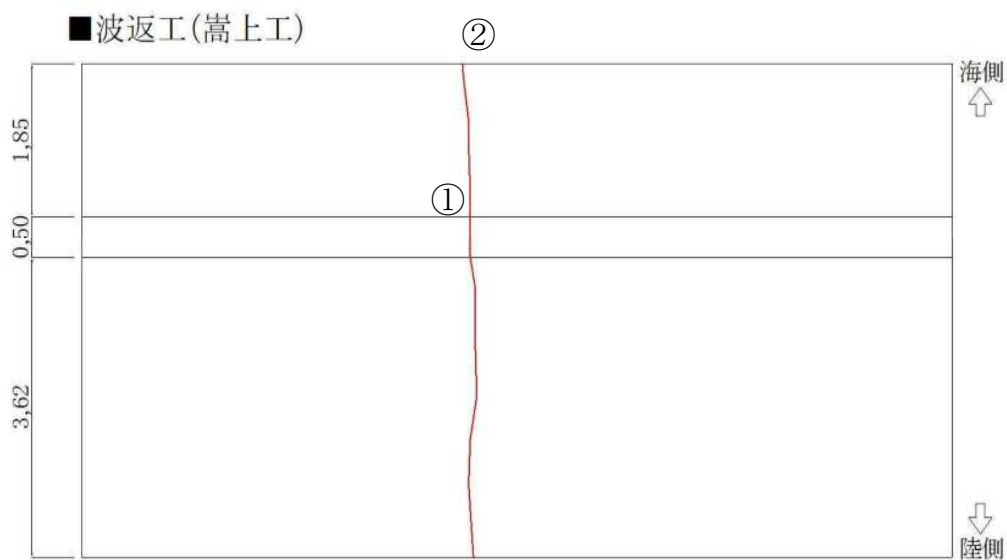
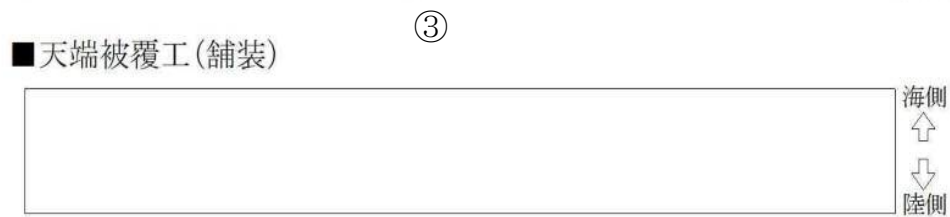
【写真位置図:写真番号の撮影位置を記入】

| 【点検概要記入欄】 | | | | | | | |
|---|---|---|---|---|---|---|---|
| 波返工 | ひび割れ | ■ | ひび割れがみられる | | | 1～3 | |
| 表法被覆工 | ひび割れ | ■ | ひび割れがみられる | | | 4 | |
| | 剥離・損傷 | ■ | 剥離・剥落・欠損がみられる | | | 4 | |

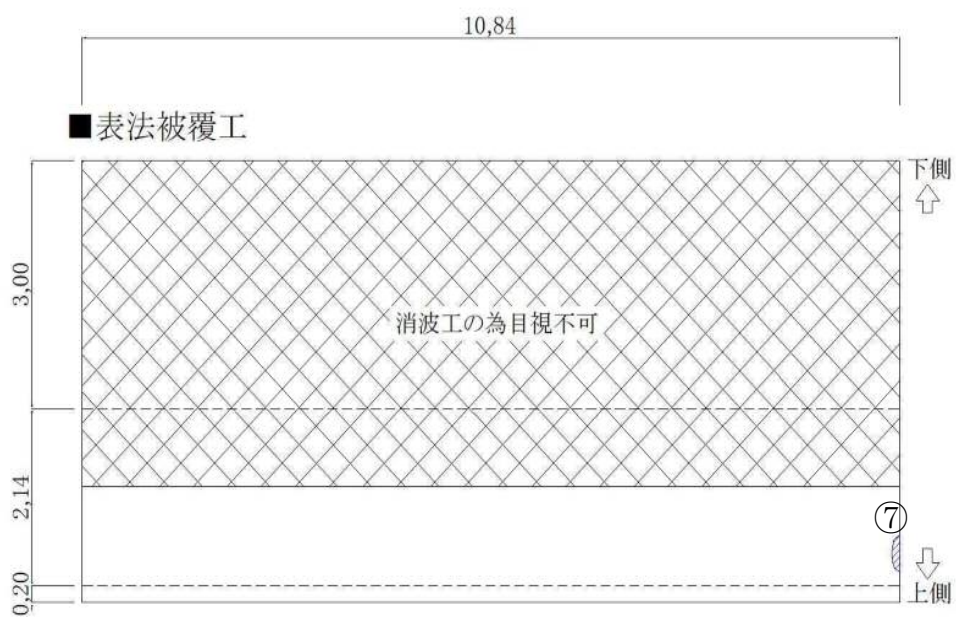
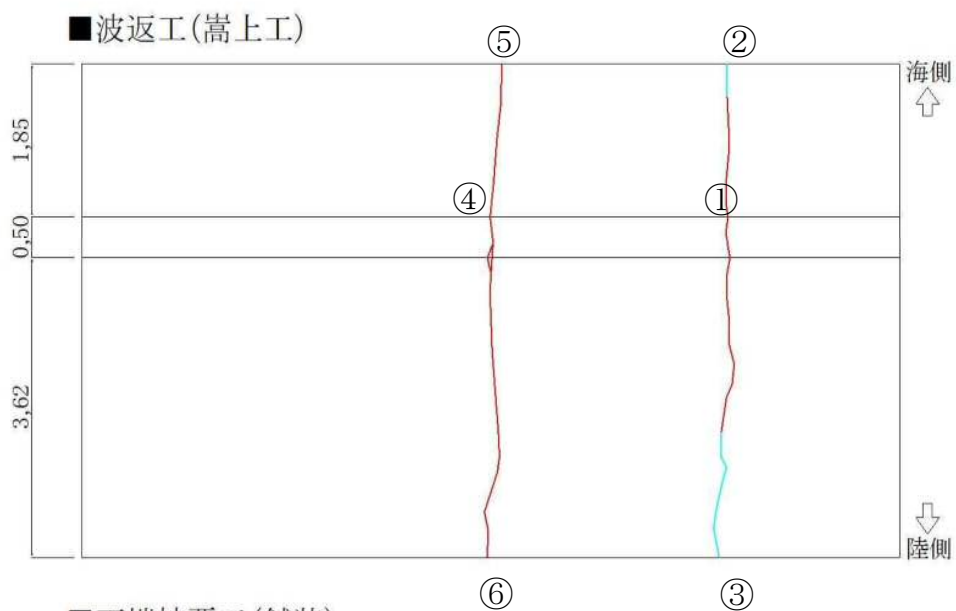
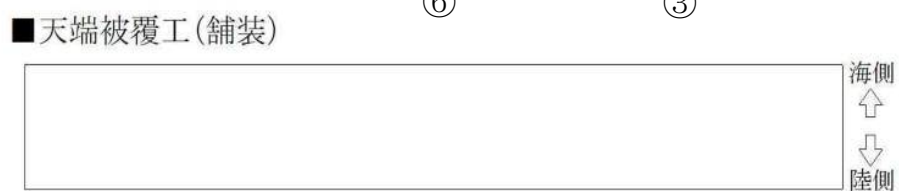
【写真位置図:写真番号の撮影位置を記入】

| 【点検概要記入欄】 | | | | | | | |
|---|---|---|---|---|---|---|---|
| 波返工 | ひび割れ | ■ | ひび割れがみられる | | | | 1～6 |
| | 剥離・損傷 | ■ | 剥離・剥落・欠損がみられる | | | | 7 |

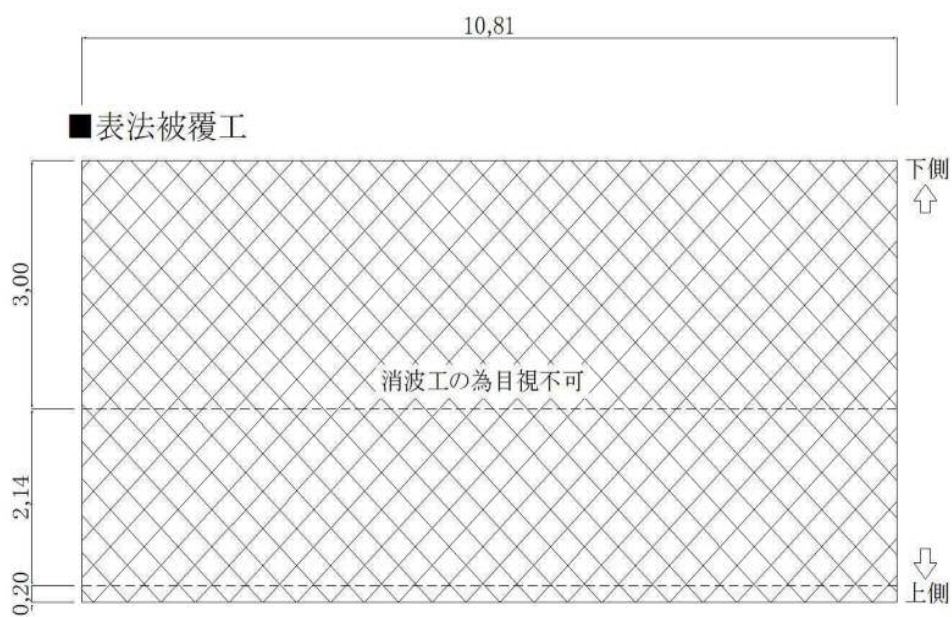
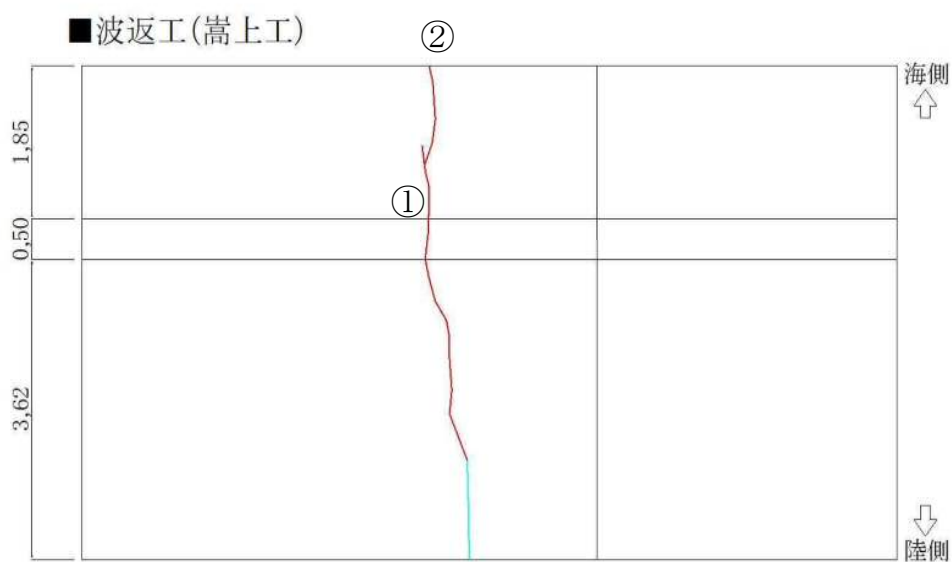
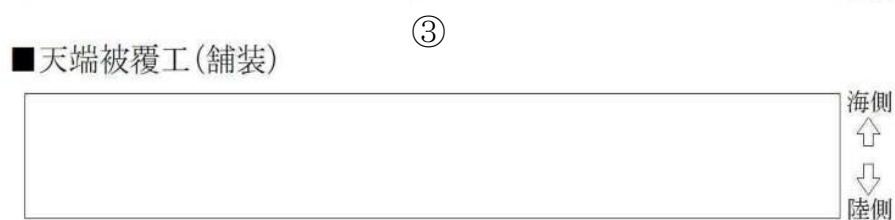
【写真位置図:写真番号の撮影位置を記入】

| 【点検概要記入欄】 | | | | | | | |
|---|---|---|---|---|---|---|---|
| 波返工 | ひび割れ | ■ | ひび割れがみられる | | | 1～3 | |

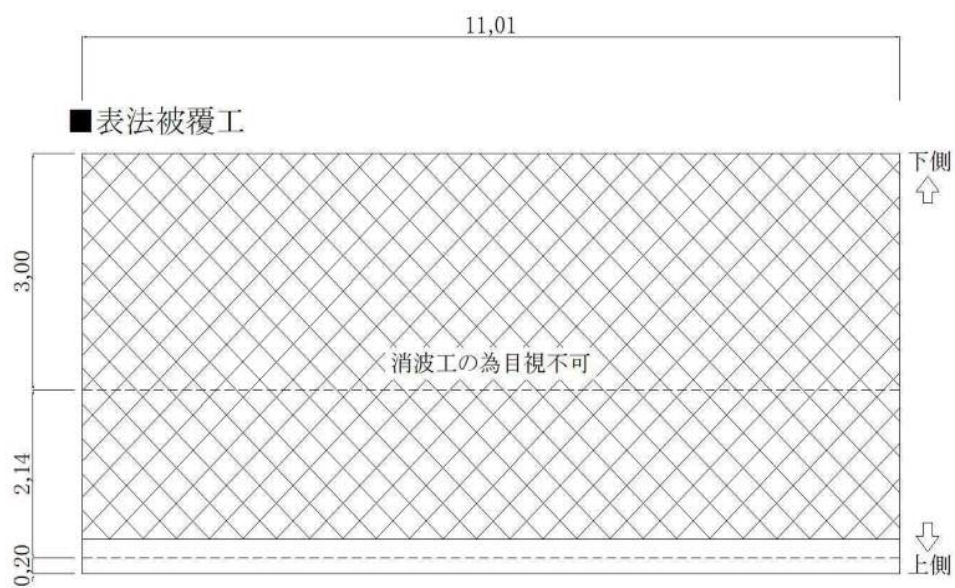
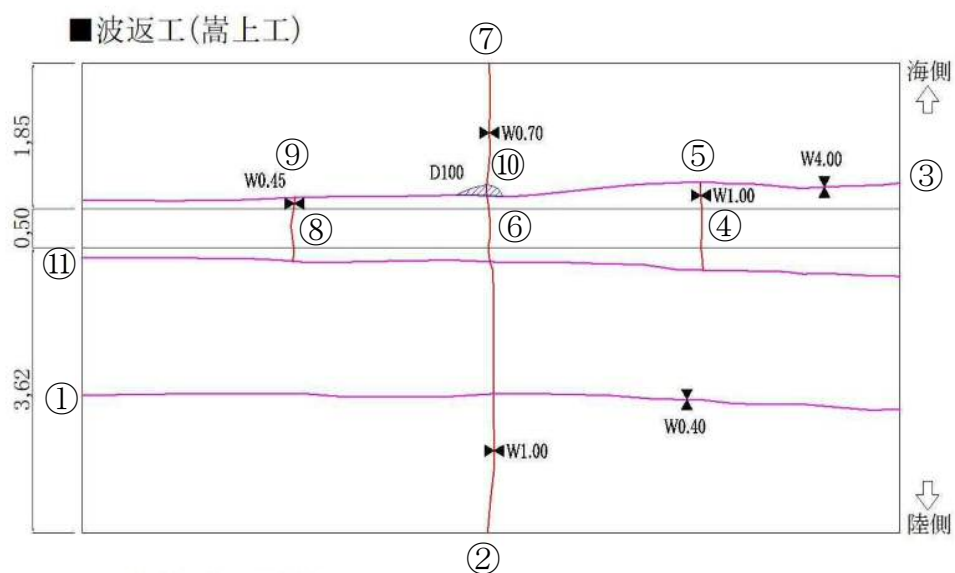
【変状位置図(写真等)】

| 点検位置 | 変状現象 | 変状・損傷等のランク | | | | 評価結果 | 計測寸法<br>(最大値) |
|---|---|---|---|---|---|---|---|
| | ひび割れ | 部材背面まで達するひび割れ・亀裂が生じている(幅5mm程度以上)。 | 複数方向に幅数mm程度のひび割れがあるが、背面までは達していない。 | 1方向に幅数mm程度のひび割れがあるが、背面までは達していない。 | 1mm以下のひび割れが生じているか、ひび割れが生じていない。 | a | L=<br>B= 4.0mm |
| | 剝離・損傷 | 広範囲に部材の深部まで剝離・損傷が生じている。 | 表面だけでなく部材の深部まで剝離・損傷が及んでいる。 | 広範囲であっても表面の剝離・損傷が生じている。 | ごく小規模の剝離・損傷が生じているか、剝離・損傷が生じていない。 | d | L=<br>S= 0.10m |

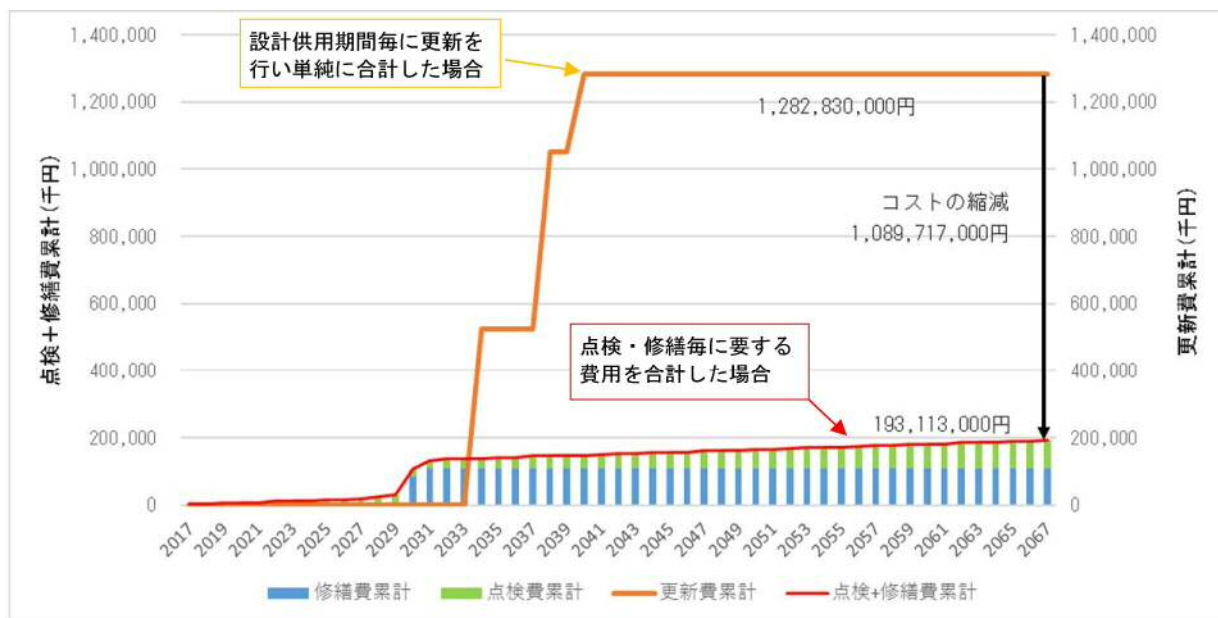
図-1 計画期間内に要する費用

計画期間内に要する費用を概算した結果を図-1 に示す。修繕等対策費用（計画期間内に要する費用）、概ね 193,113,000 円と試算される。予防保全型維持管理による LCC の縮減効果は、1,089,717,000 円に至る。
