橋梁長寿命化修繕計画

1. 長寿命化修繕計画の背景と目的

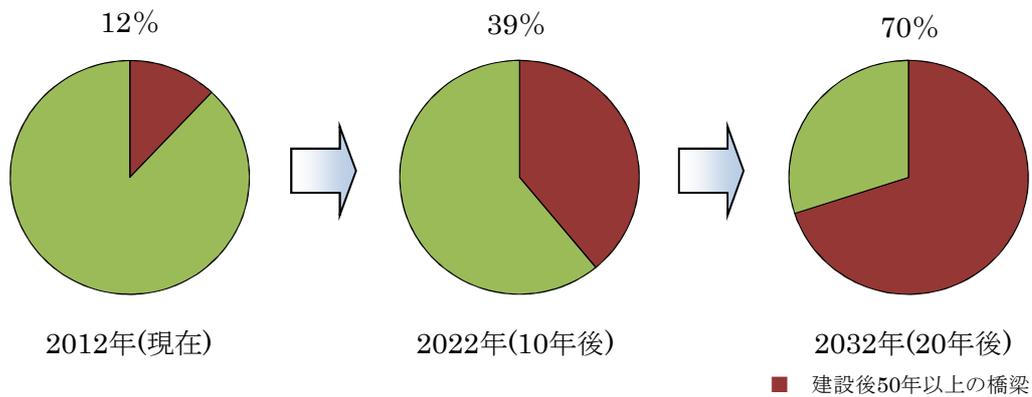
建設後50年以上の橋梁箇所数の増加

- ・ 岩内町における長寿命化修繕計画対象橋梁は、現在、33橋あり、このうち建設後50年を経過する高齢化橋梁は、4橋で12%を占める。
- ・ 20年後には、この割合が70%を占め、急速に高齢化橋梁が増大する。
- ・ 今後、増大が見込まれる橋梁の修繕・架替えに要する経費に対し、可能な限りのコスト縮減への取り組みが不可欠である。

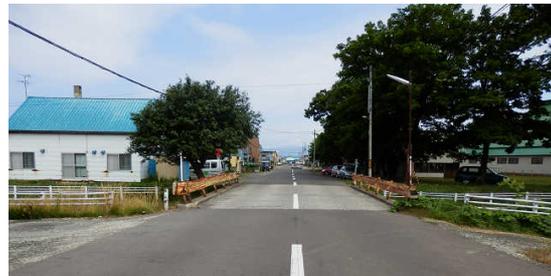
創成橋(橋長 11.50m)
昭和38年供用開始(49歳)

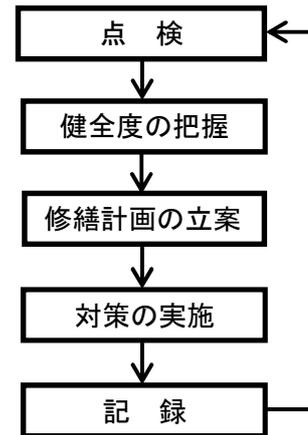
橋の維持管理の流れ

- ☆点検マニュアルに基づき、専門家による橋梁点検を実施し、橋の健全度を把握します。橋梁点検は、おおよそ5年ごとに行っていく予定です。
- ☆それぞれの橋において、点検により把握した健全度に基づき、最適な修繕計画（低コストかつ長寿命化を図れる計画）を立案します。
- ☆全対象橋梁において、長寿命化修繕計画を策定し、計画に基づいて順次、修繕を実施します。
- ☆点検および修繕した結果は、橋梁台帳および点検調書等に記入し電子データとして保存します。
- ☆損傷に対する日常の地道な対応が橋梁の長寿命化に大きな影響を及ぼすことから、比較的容易に対応が可能なものは日常の維持作業で措置します。

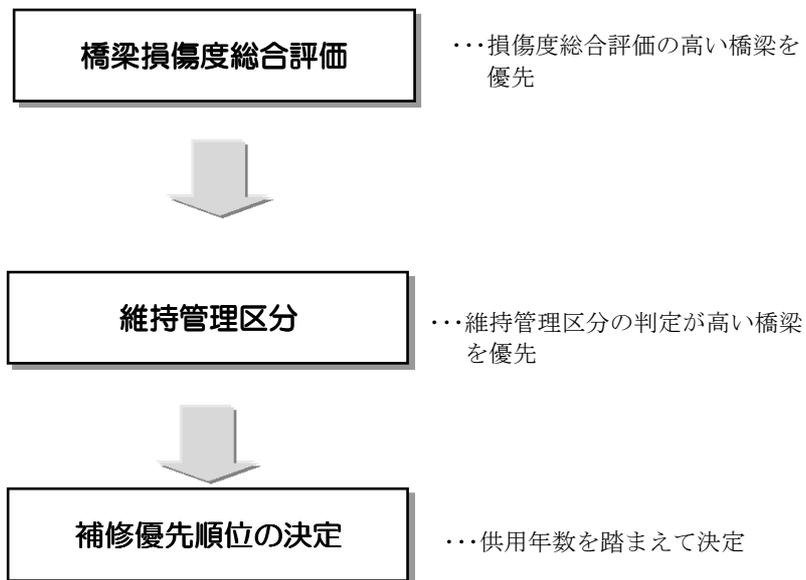
図4-1 優先順位決定手順

補修の優先順位は、損傷度総合評価の高い橋梁(要補修)を最優先とし、維持管理区分の判定基準と供用年数を踏まえて決定しました。

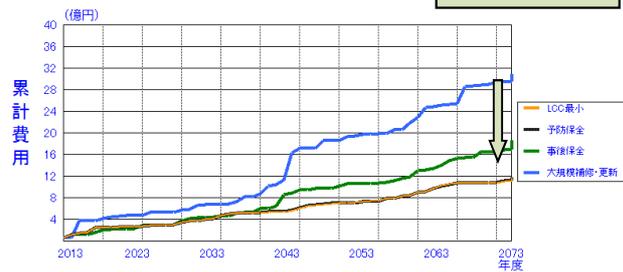
保全・更新費用の推移

☆今後60年の修繕・架替え事業費（予防保全型、事後保全型）を試算した結果、予防保全型の累計は約11億円、事後保全型の累計は約30億円となり、予防保全型の維持修繕を実施することにより約19億円のコスト縮減が期待できます。
