# 岩内町橋梁長寿命化修繕計画

平成24年12月  
(令和3年11月改訂)  
北海道 岩内町

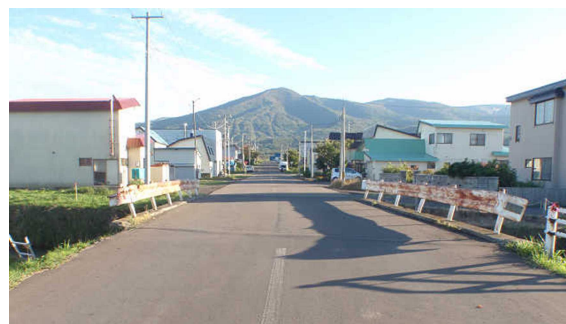
**橋種別の橋梁数(2017年現在)**

老松橋(橋長 11.40m)  
昭和36年供用開始(56歳)

| 番号 | 路線名 | 橋梁番号<br>(分割番号) | 橋梁名 | 上部工形式 | 維持<br>管理<br>区分 | 橋長<br>(m) | 全幅員<br>(m) | 有効幅員<br>(m) | 架設年<br>(年) | 所在地 | 供用年<br>(年) | 損傷評価(最悪値) | | | | | | | | | | 橋梁<br>健全度 | 主要損傷 | | 補修対象部材 | | 備考 | |
|---|---|---|---|---|---|---|---|---|---|---|---|---|---|---|---|---|---|---|---|---|---|---|---|---|---|---|---|---|
| 1 | 幌似街道八幡<br>通り | 0012 | 老松橋 | プレテン床版 | A | 11.40 | 6.90 | 6.00 | 1961<br>(昭和36年) | 岩内町 | 57 | 漏水遊離<br>石灰<br>b | － | － | 漏水遊離<br>石灰<br>b | 洗堀<br>c | 腐食<br>a | 腐食<br>a | 腐食<br>a | うき剥離<br>鉄筋露出<br>b | 変色劣化<br>b | 舗装の異<br>常<br>b | Ⅲ | 下部工:洗堀 | 防護柵:変形 | 下部工 | 防護柵 | |
